## А К Т

технического состояния объекта культурного наследия  
(отдельная постройка, здание и сооружение, мавзолей,  
мемориальная квартира)

от 14 марта 2025 года

«Дом жилой, сер. XIX в.»

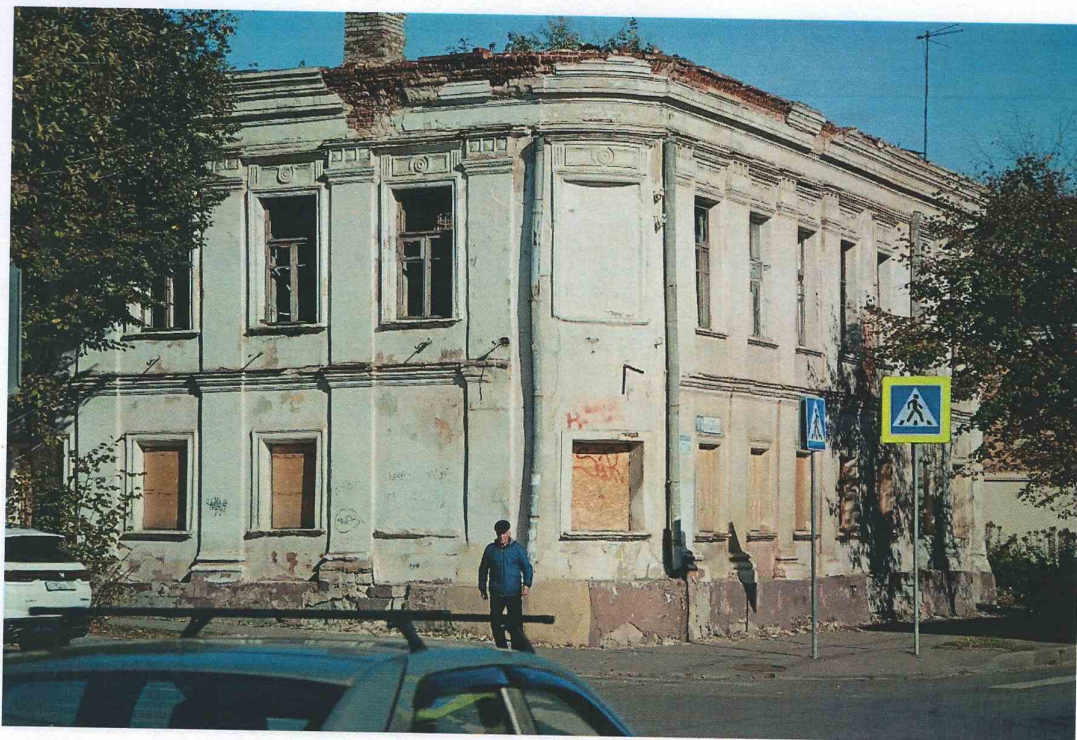
3. Серпухов  
1. Общий вид с юго-запада.

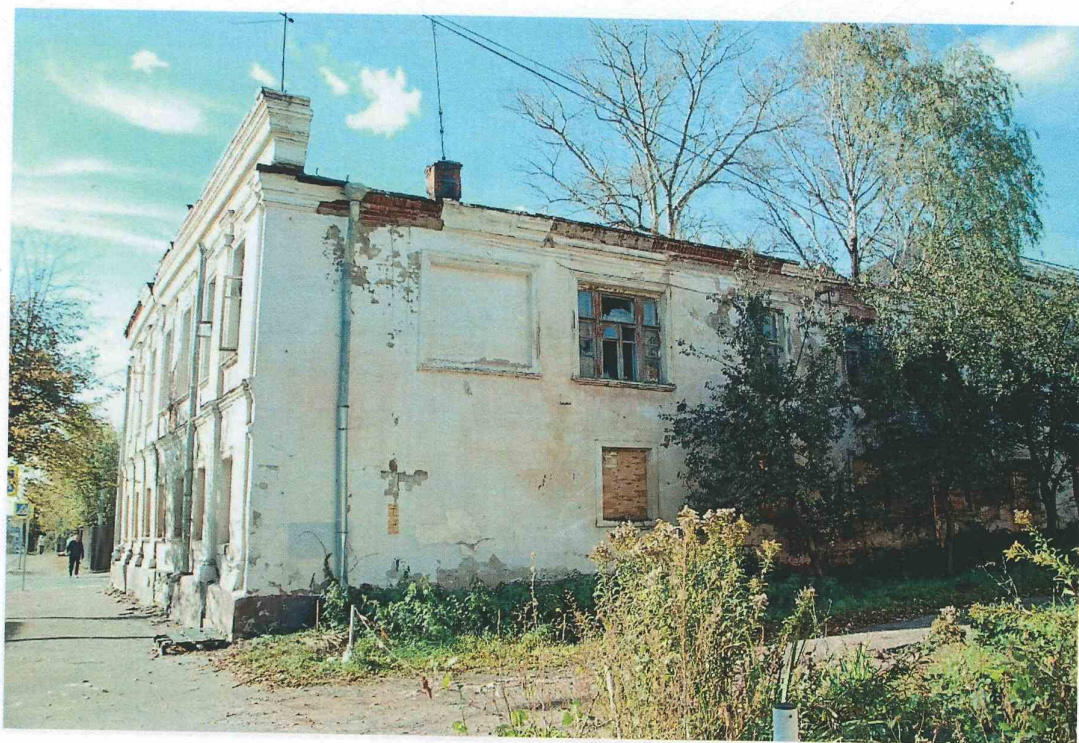
2. Восточный фасад.

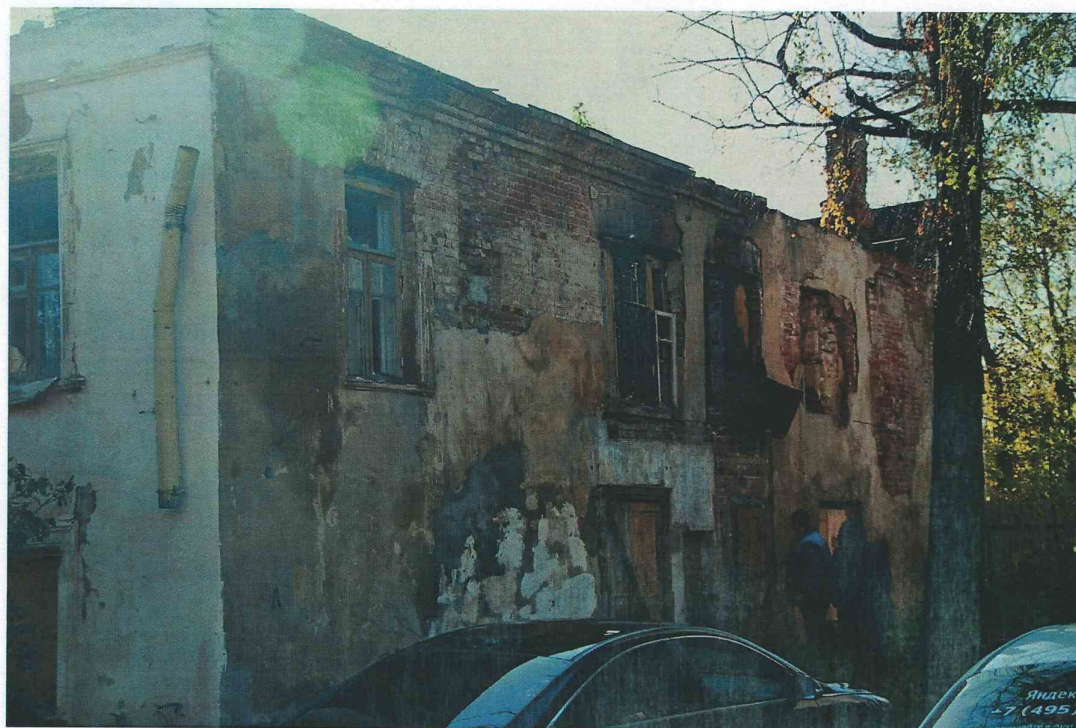
3. Северный фасад. Вид с северо-востока.

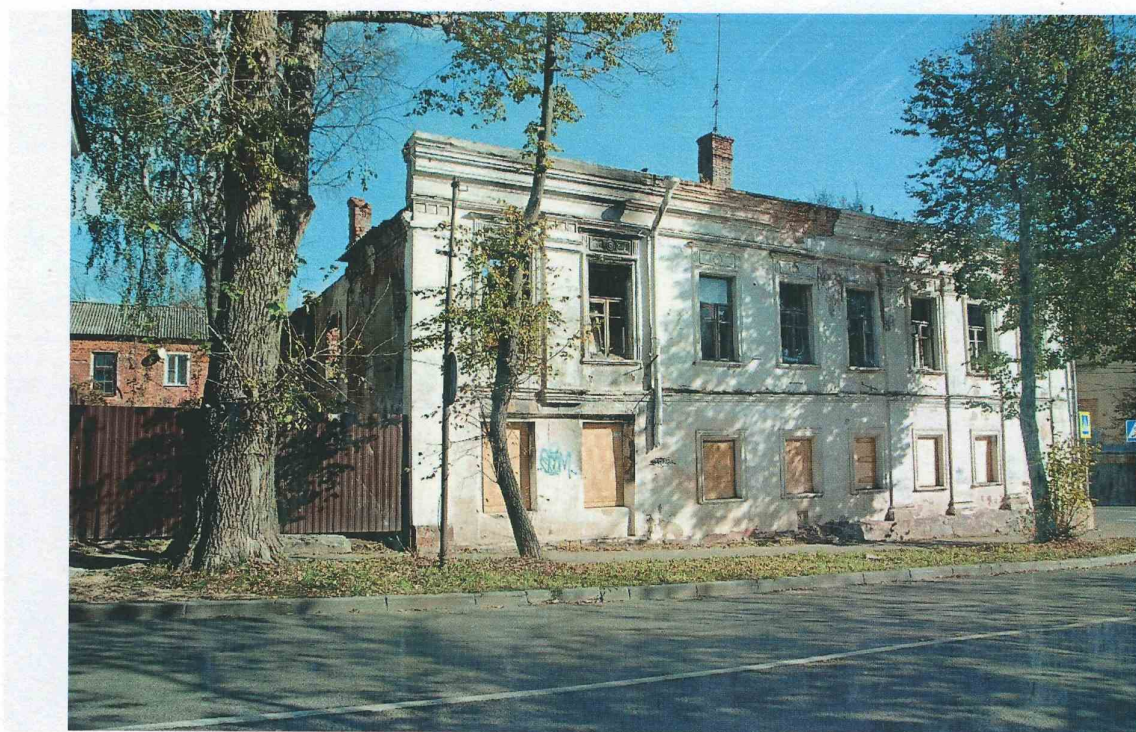
6. Юго-запад 4. Западный фасад. Фрагмент.

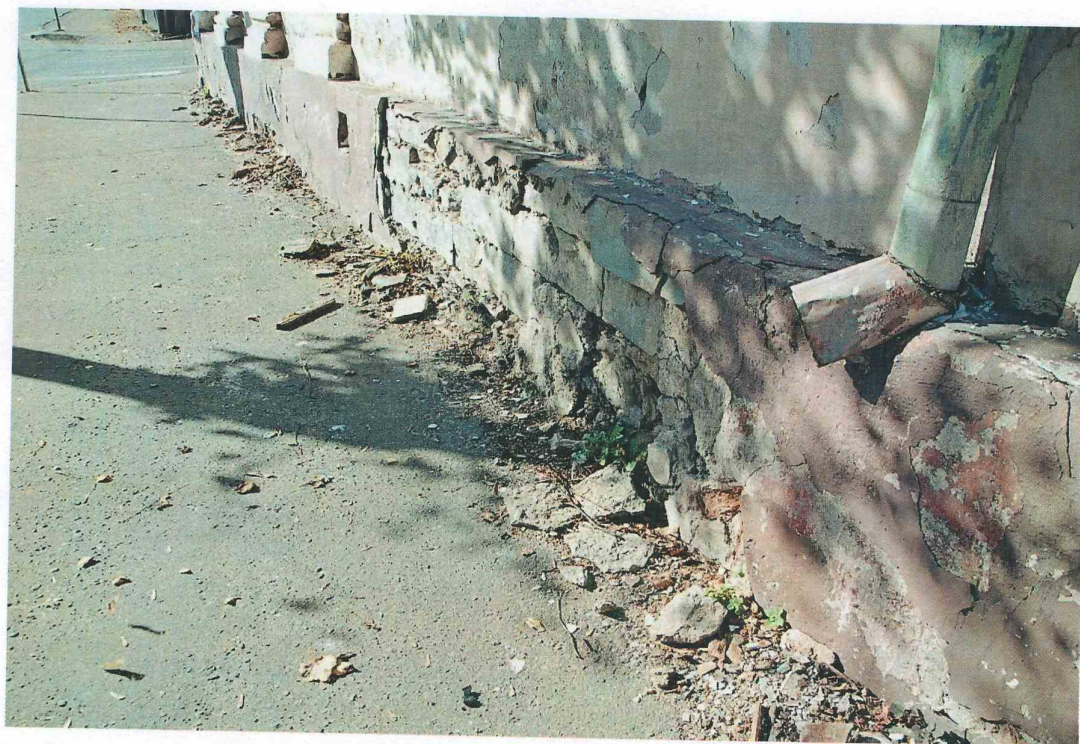
в) цоколи и отмостки около них: цоколи – кирпичные, со стороны западного и южного фасадов облицованы белым камнем. На северном и восточном фасадах уровень земли у стен выше отметки цоколя по улице, цоколь осмотру недоступен. Белокаменная кладка, на ряде участков, имеет эрозионные и механические повреждения, с утратами материала и вымыванием раствора из швов. Белокаменная кладка на южном и западном фасадах, частично, скрыта под позднейшей штукатурной облицовкой, окрашенной в бурый цвет. Состояние цоколя – неудовлетворительное.

5. Южный фасад. Цоколь. Фрагмент.

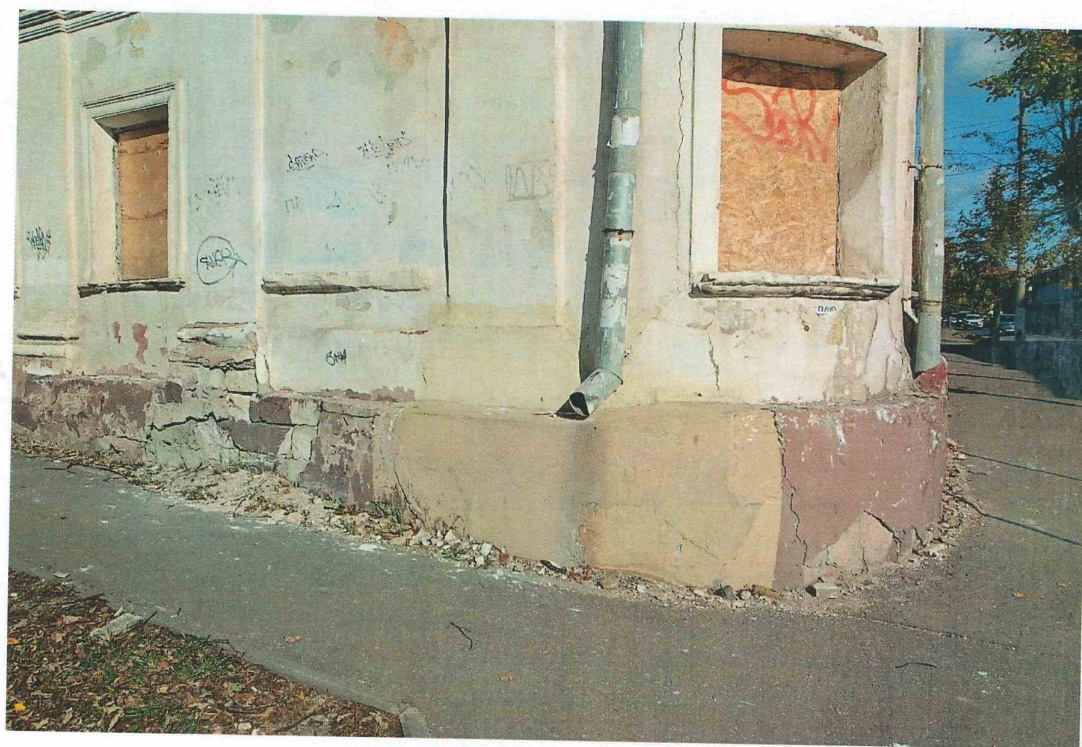
6. Юго-западный угол. Цоколь. Фрагмент.

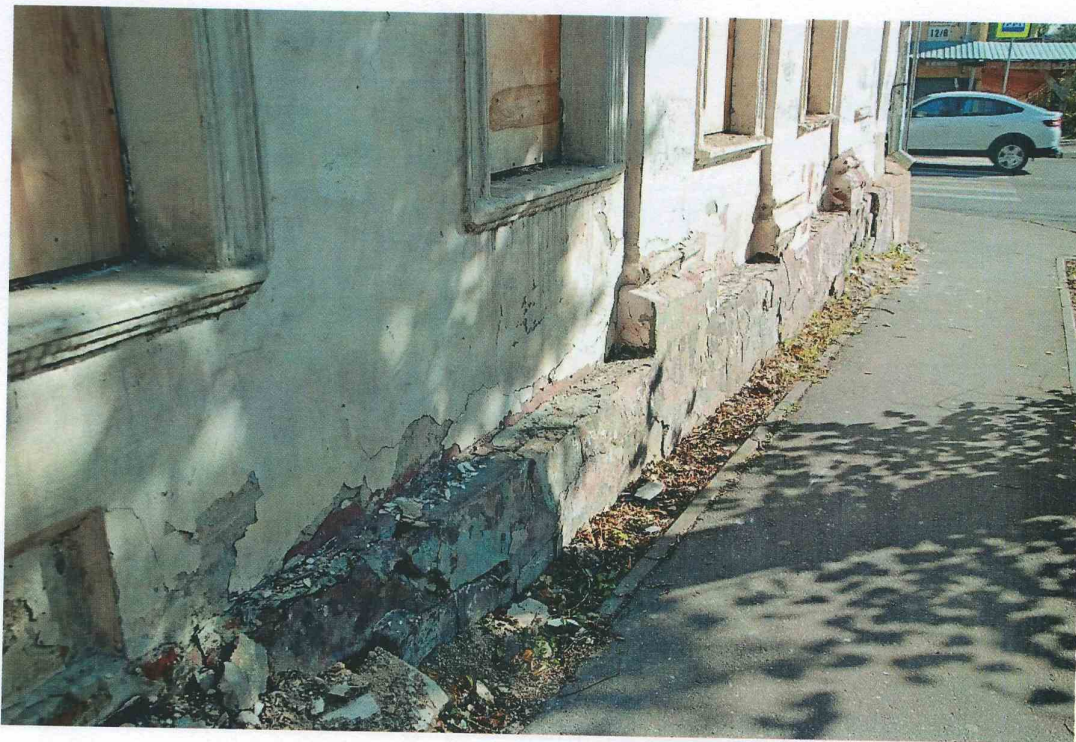
9. Западная сторона. 7. Западный фасад. Цоколь. Фрагмент. работа.

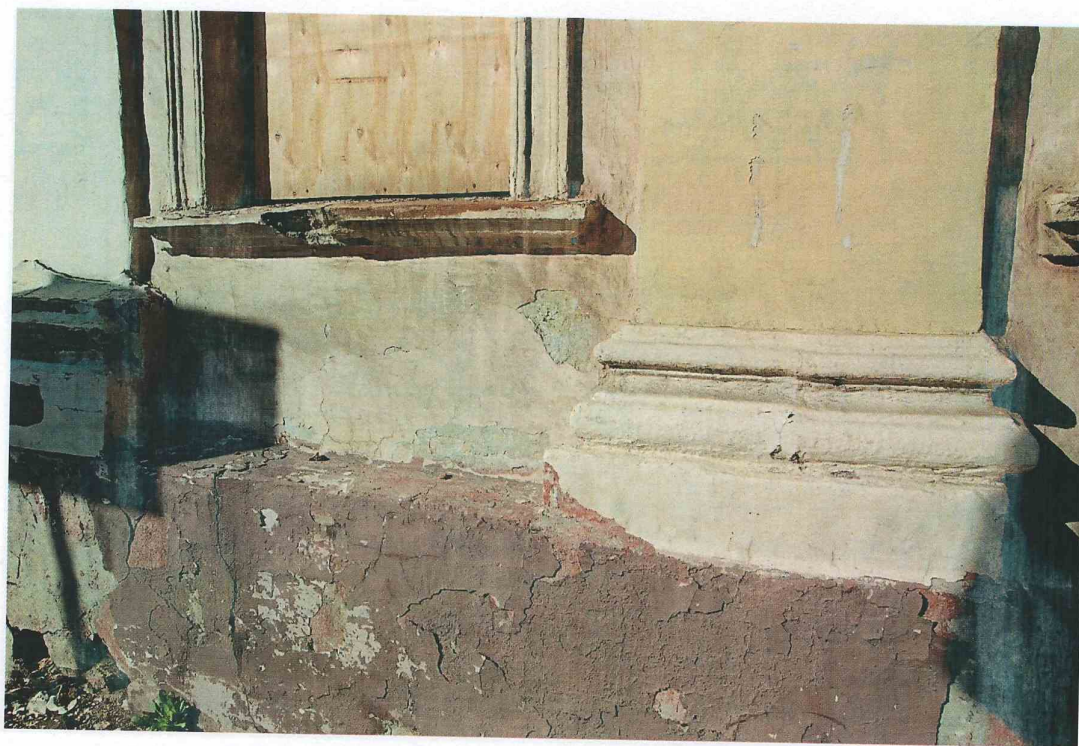
Белокаменный декор, в ходе реконструкции здания во второй половине века, был оштукатурен известковым составом. На момент осмотра штукатурная отделка на отдельных участках утрачена. Белокаменные элементы декора повреждены трещинами и сколами, поврежденные участки заштукатурены с огрублением профилей цементным раствором. Таким же образом, частично искажен штукатурный декор: наличники, тяги и сандрики.

8. Южный фасад. Фрагмент. База лопатки.

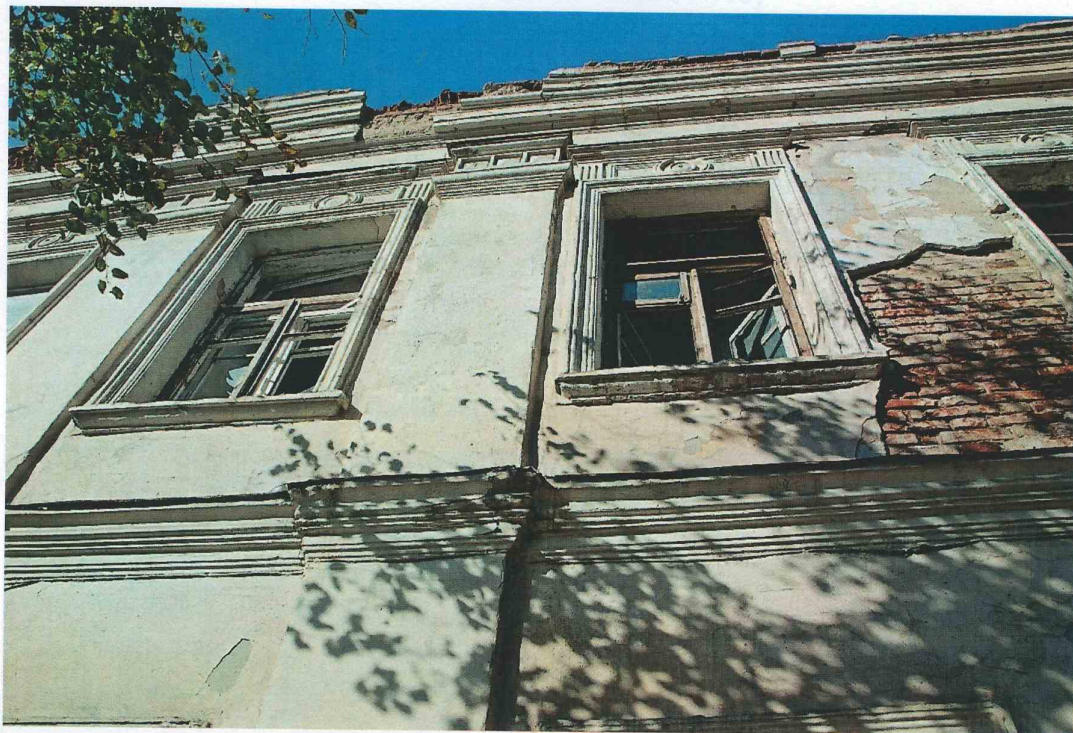
9. Западный фасад. Фрагмент. Декоративная обработка.

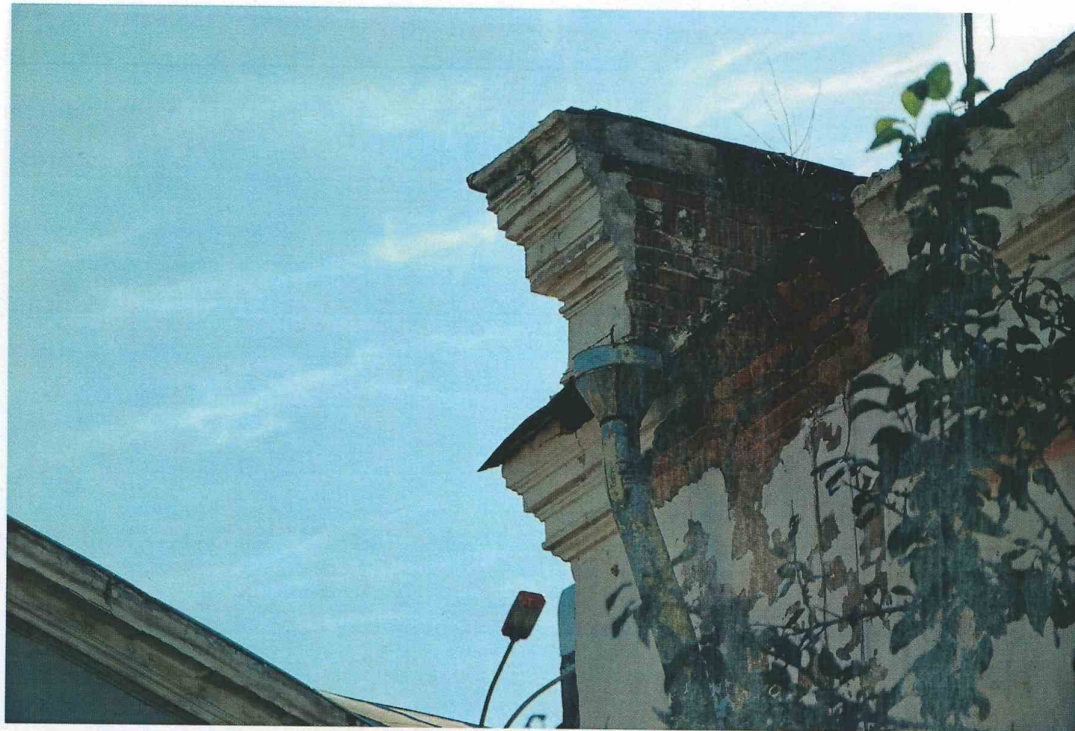
Кладка и штукатурная декоративная обработка венчающего карниза имеют участки обширных повреждений и утрат в результате разрушения конструкций крыши. Состояние фасадного декора – неудовлетворительное, с участками утрат.

10. Западный фасад. Карниз. Фрагмент.

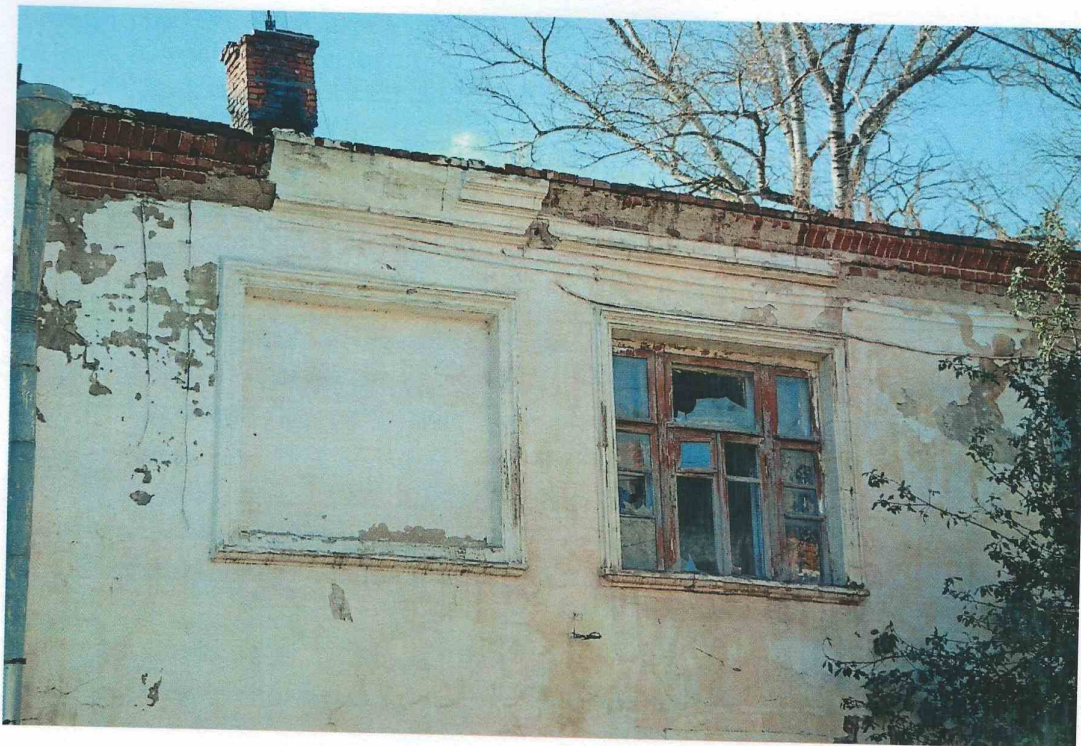
11. Восточный фасад. Фрагмент.

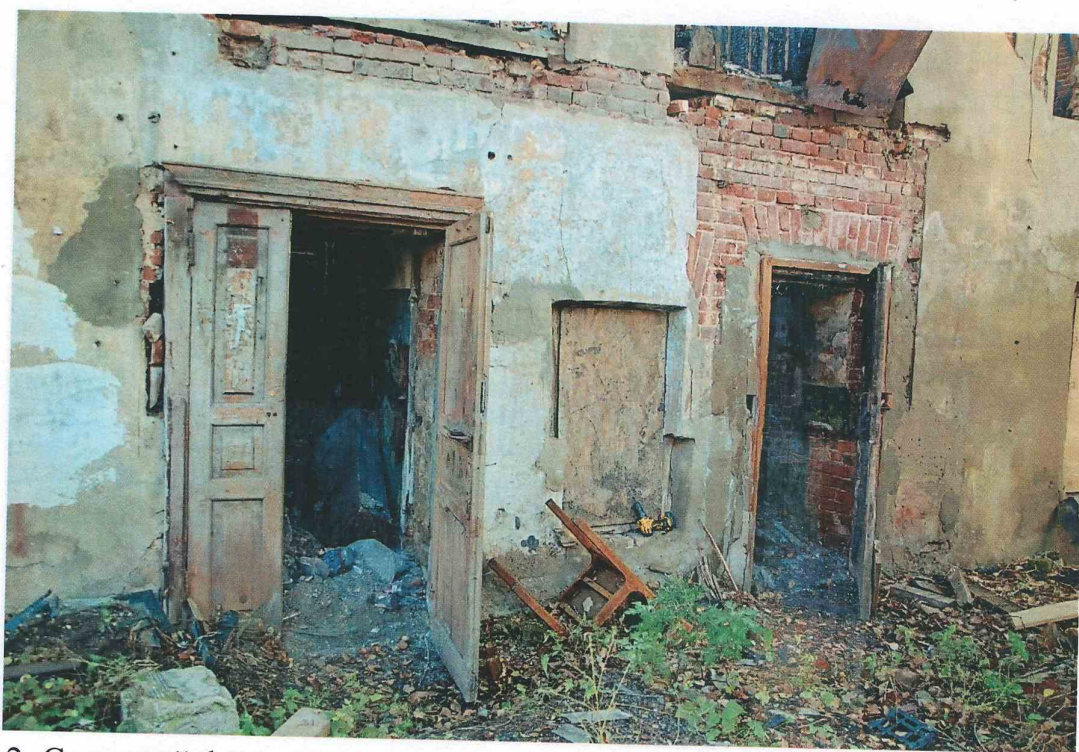
12. Северный фасад. Фрагмент. Входы во второй и первый этажи здания.

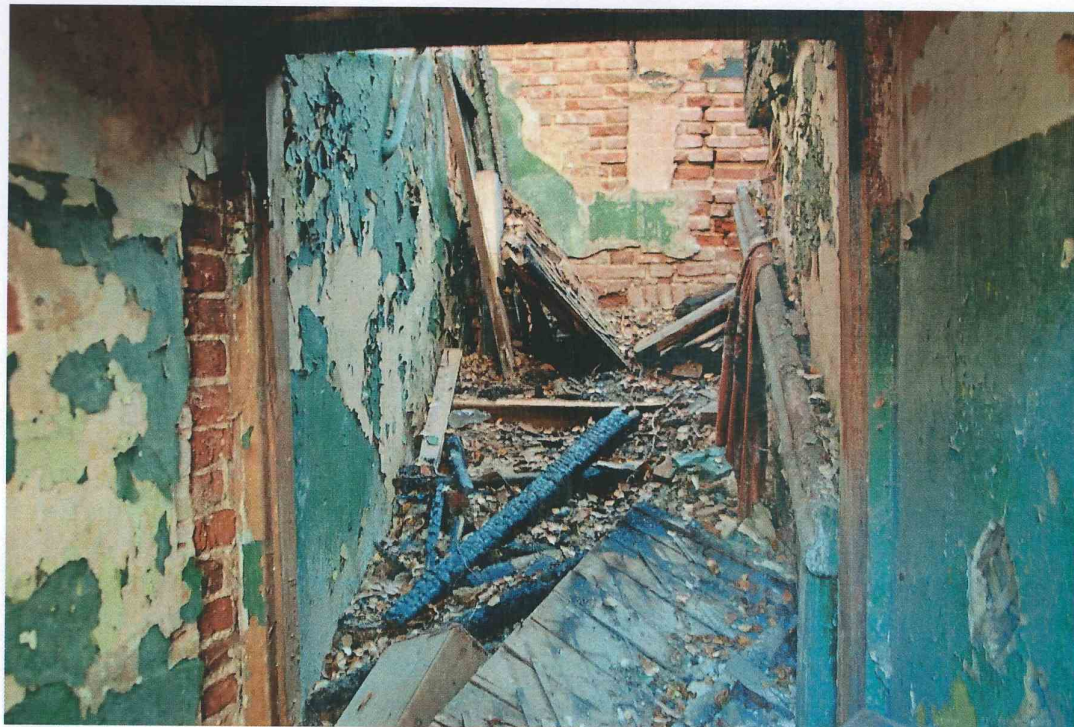
ж) внутренние лестницы: междуэтажная лестница расположена в северной пристройке. Лестница – двухмаршевая, ступени белокаменные или доломитовые, с профилированными мысками. Перила – дубовые, профилированные. Лестница завалена обломками обгоревших аварийных конструкций крыши и перекрытия, слой мусора насыщен влагой и одернован. Состояние междуэтажной лестницы – неудовлетворительное.

13. Нижний марш междуэтажной лестницы

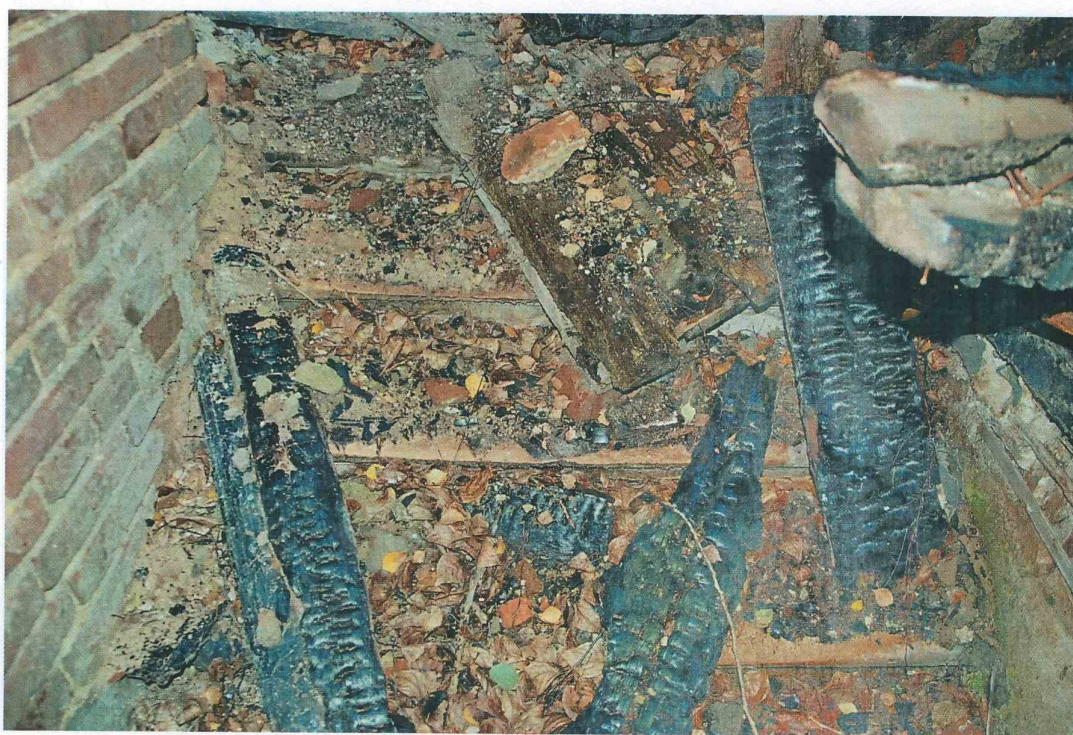
14. Лестница. Верхний марш.

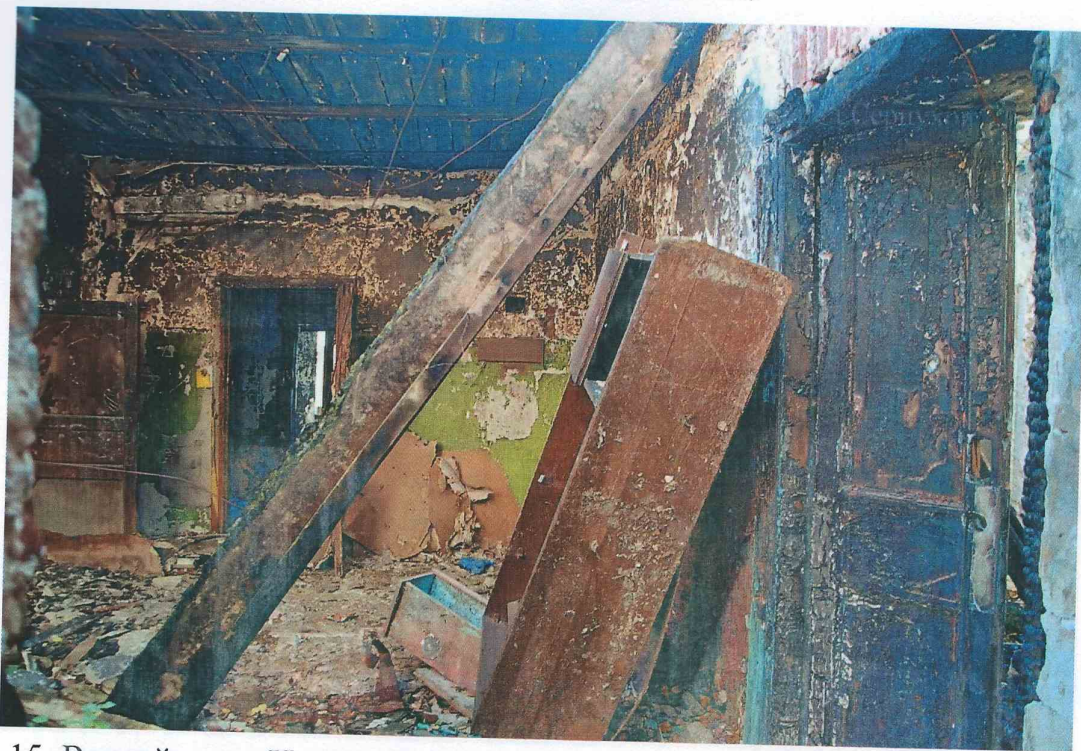
15. Второй этаж. Интерьер. Холл. Вид от лестницы в южную сторону.

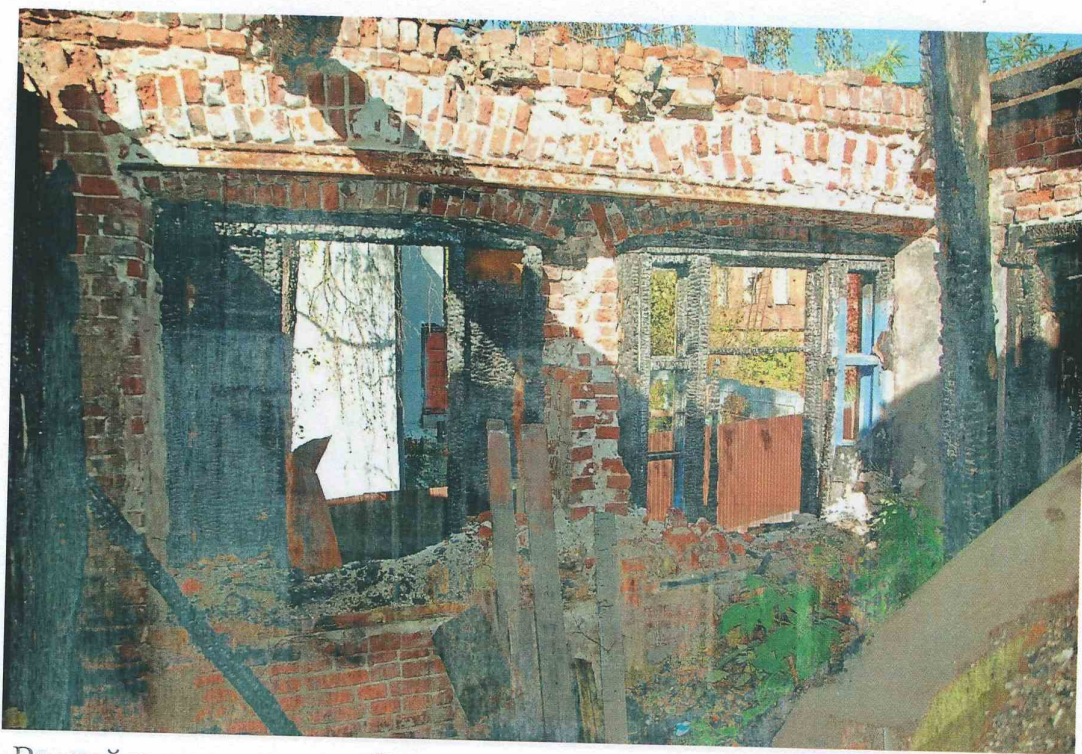
16. Второй этаж, интерьер. Вид на северную стену. Окна лестничной клетки.

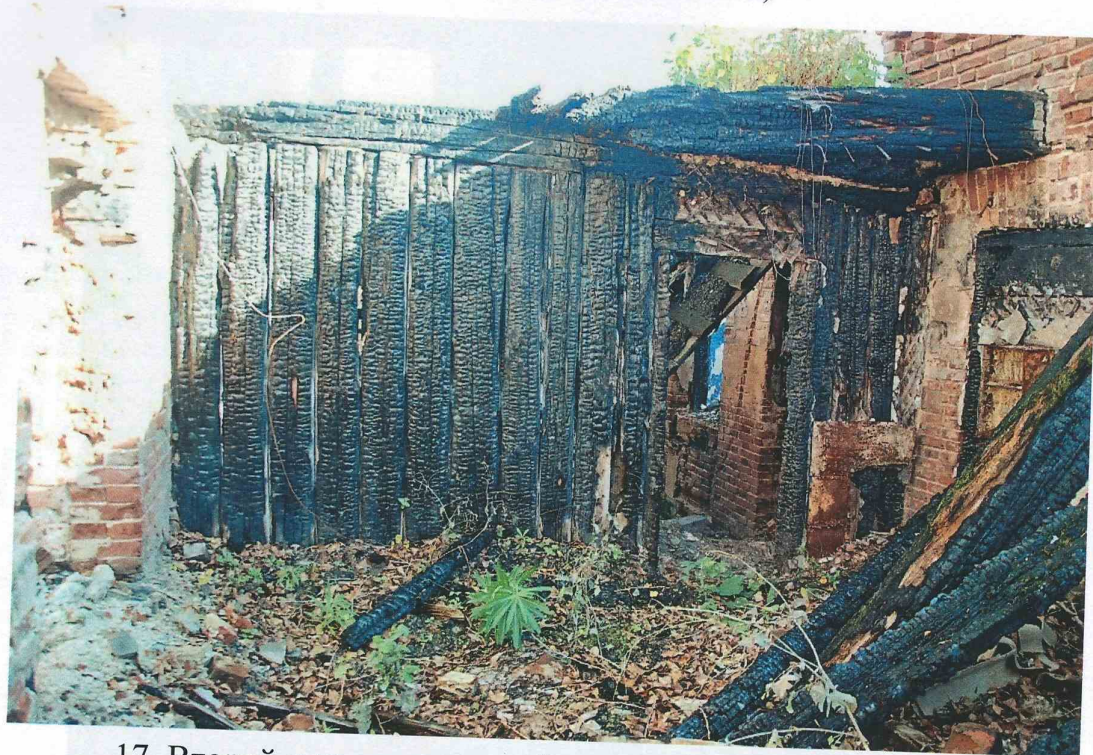
17. Второй этаж, интерьер. Холл. Вид на западную стену

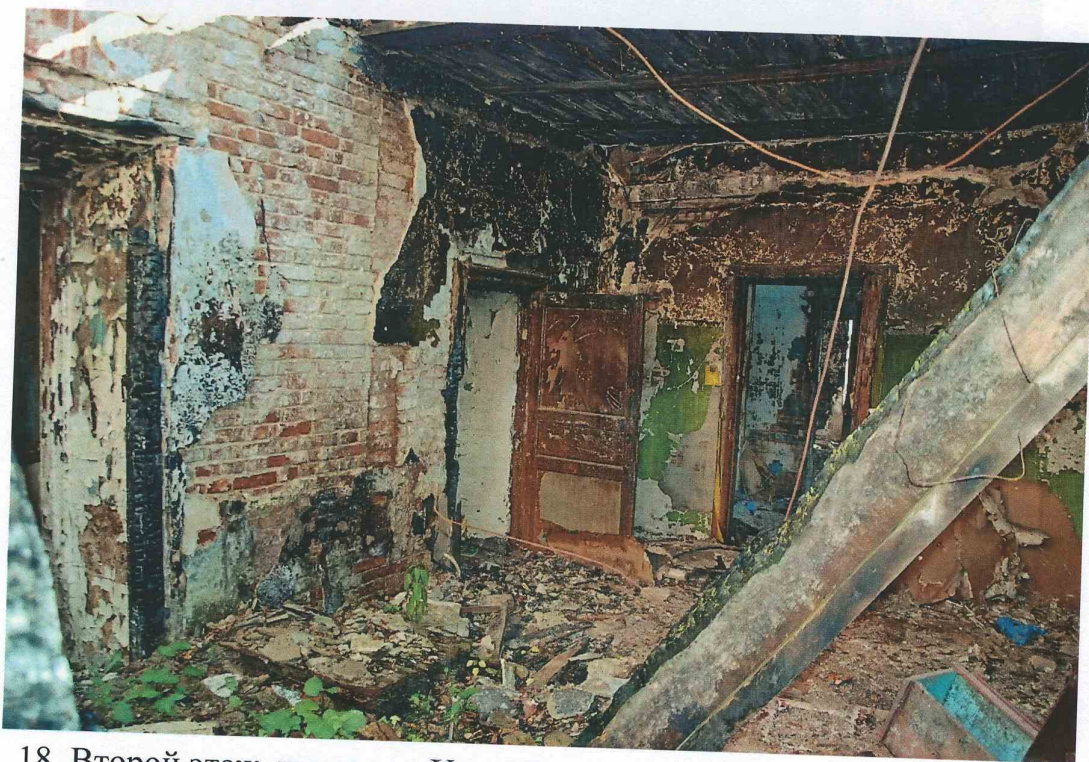
18. Второй этаж, интерьер. Холл. Вид в юго-восточном направлении.

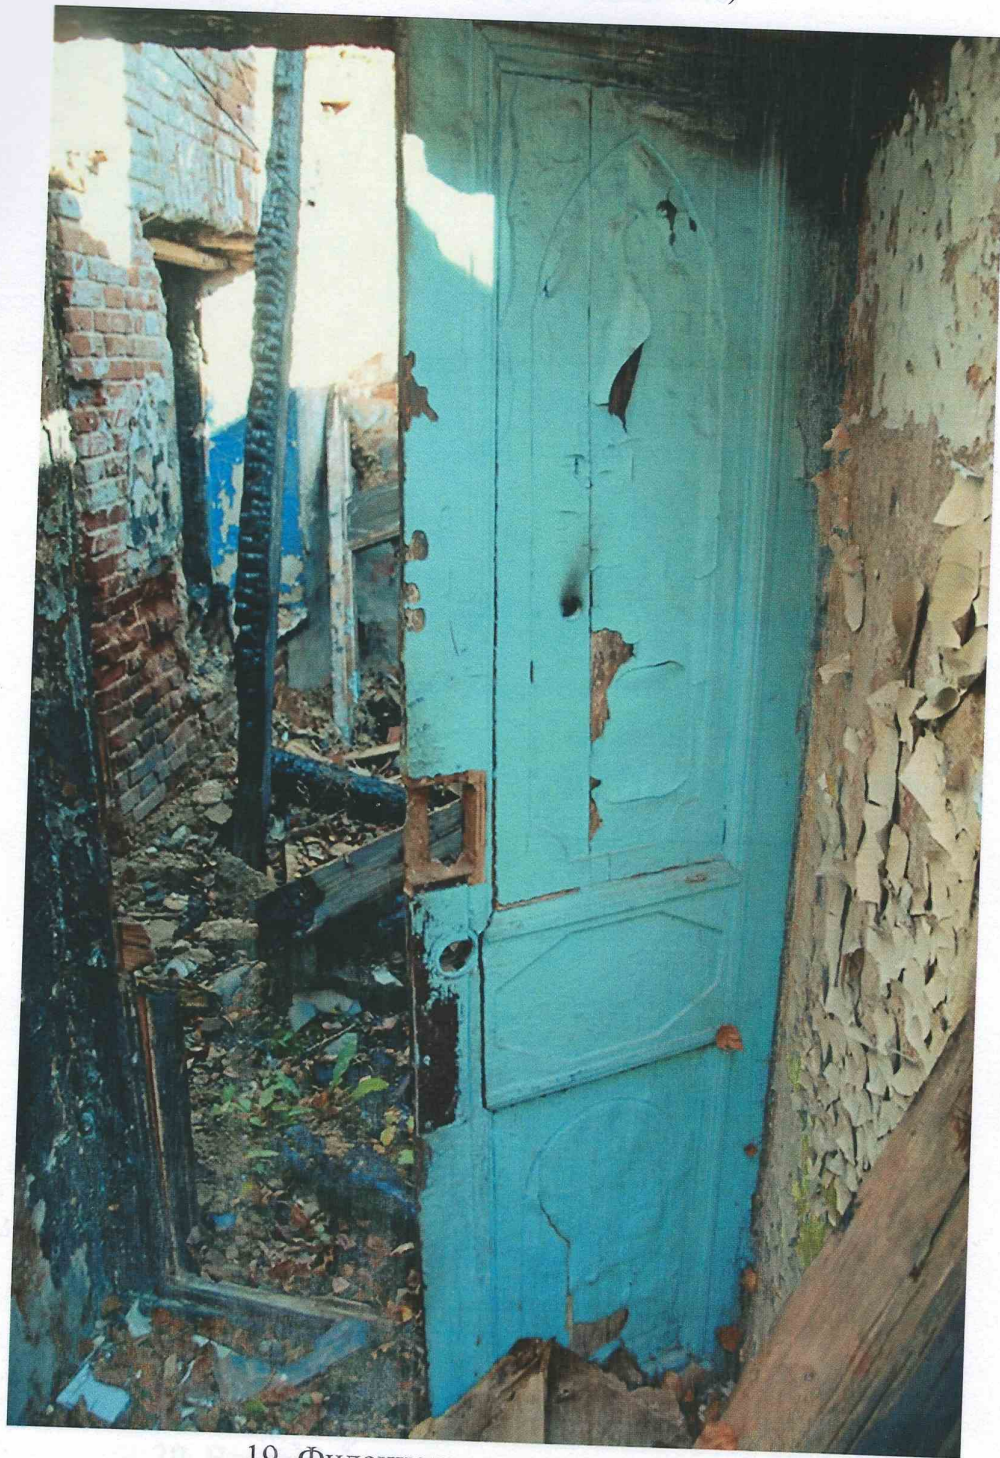
Дверные заполнения второго этажа значительно пострадали в результате пожара. Заполнения – однопольные и двупольные. Проход в гостиную, расположенную в центре восточной части второго этажа, оформлен широкой аркой. Двупольные двери – деревянные филенчатые, с элементами неоромантизма в рисунке филенок. Полотнища сорваны с петель, повреждены горением с утратой части конструкций, коробки обуглены и насыщены влагой вследствие постоянного намокания атмосферными осадками. На одном из полотнищ сохранилась, покрытая ржавчиной, фасонная стальная дверная ручка второй половины XIX века.

19. Филенчатая парадная дверь.

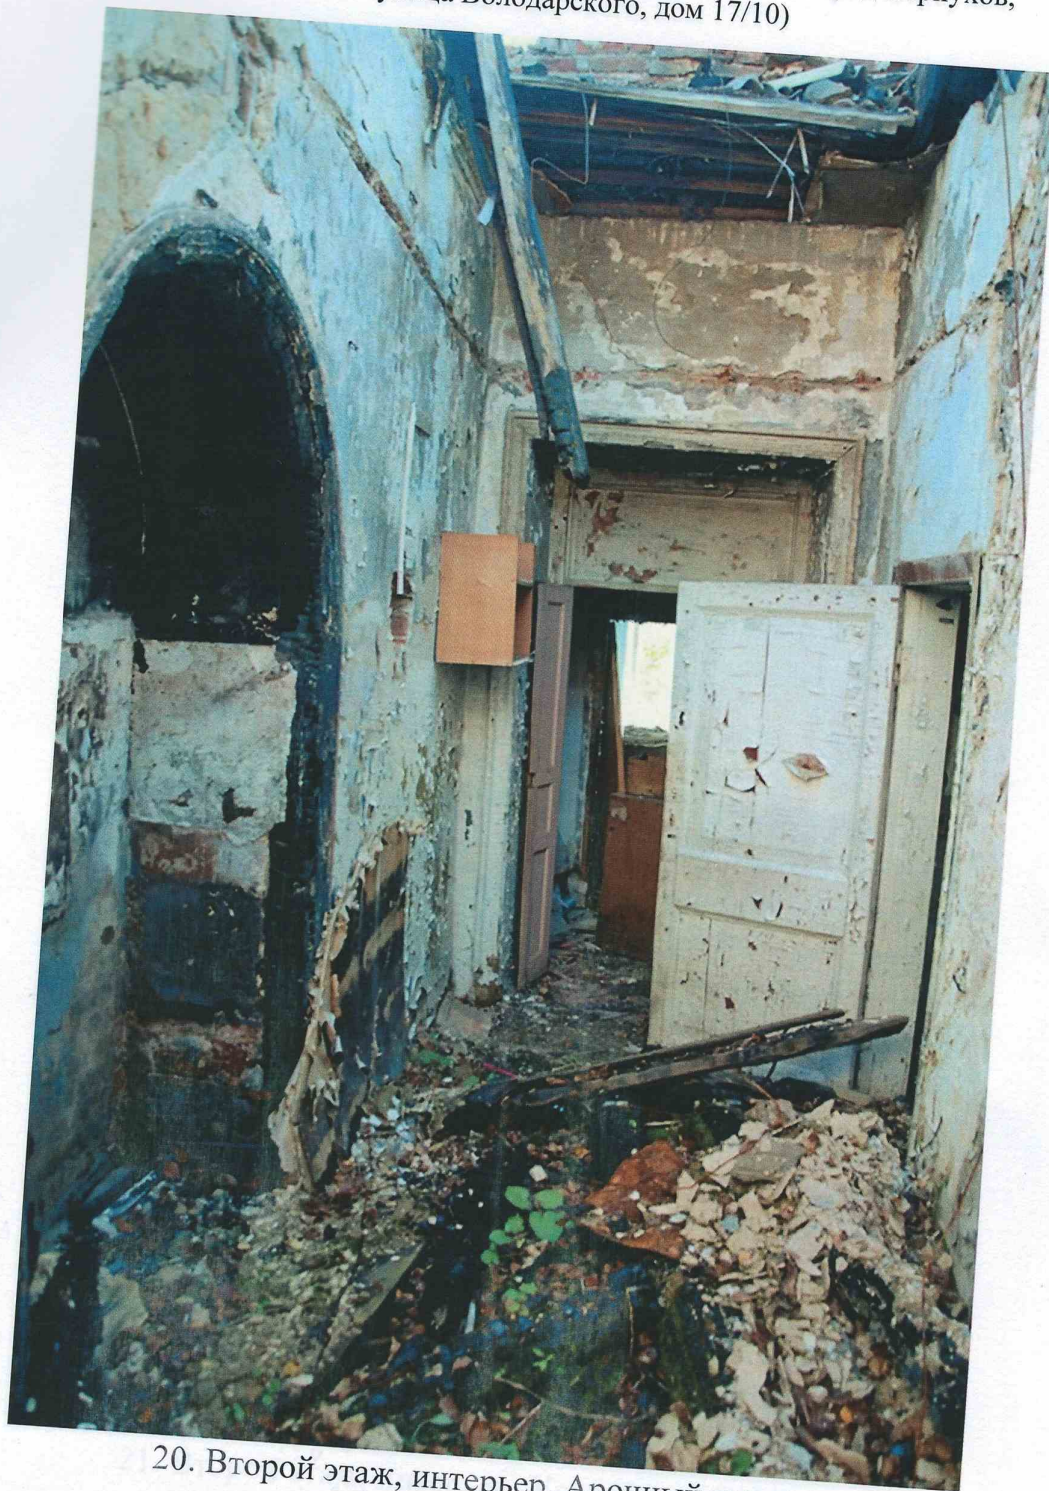
20. Второй этаж, интерьер. Арочный проем.  
Вид в южную сторону.

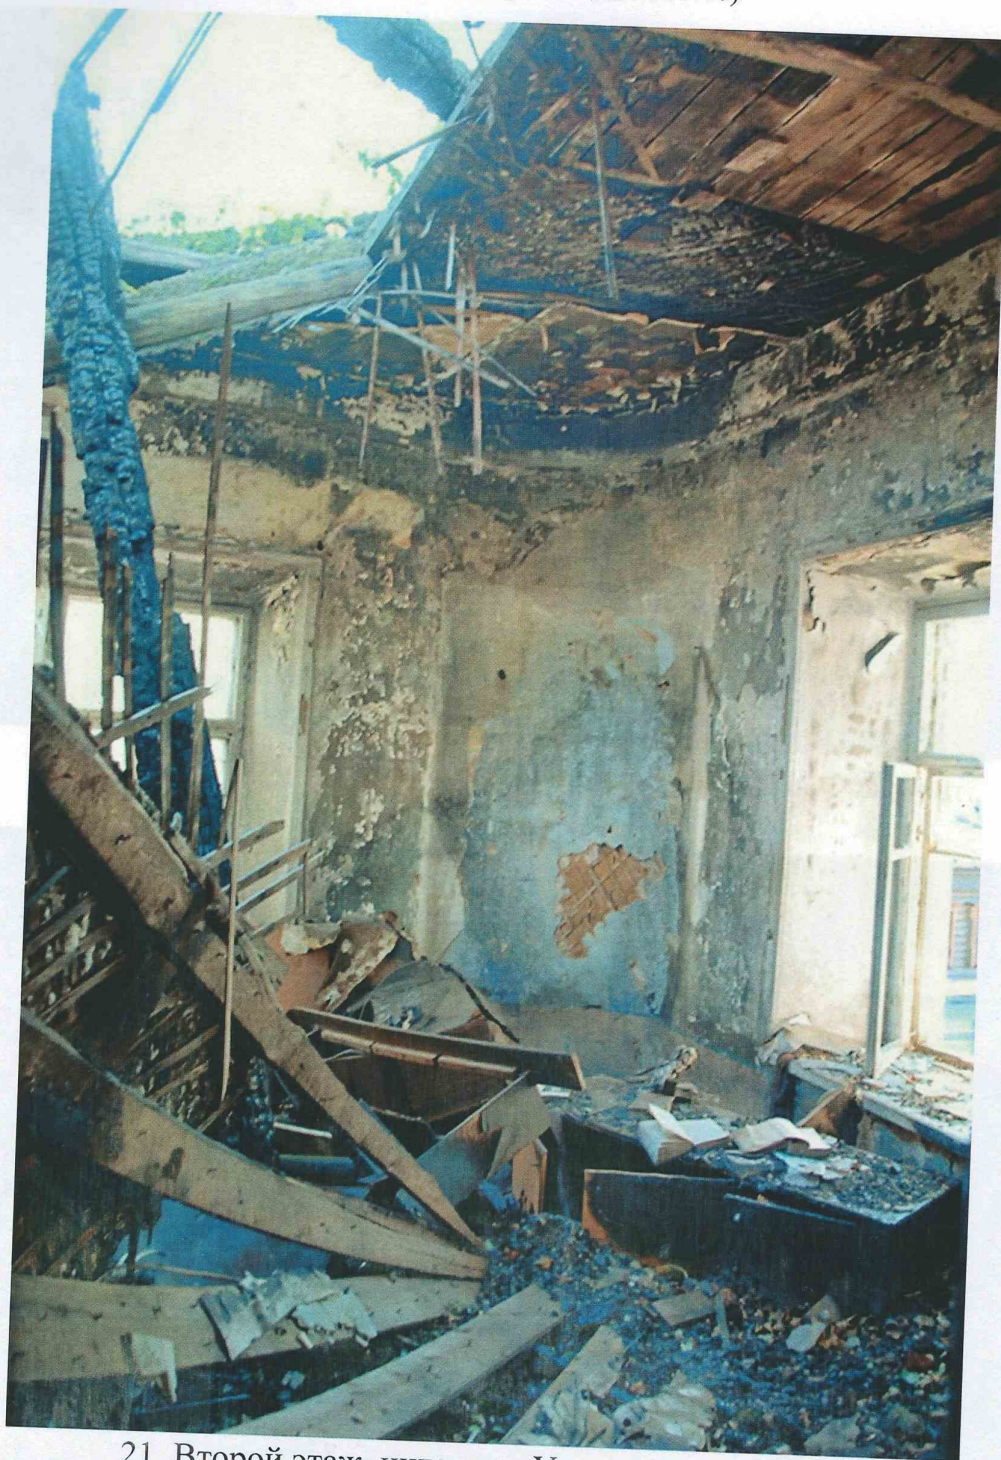
21. Второй этаж, интерьер. Угловое помещение.  
Вид в юго-западном направлении.

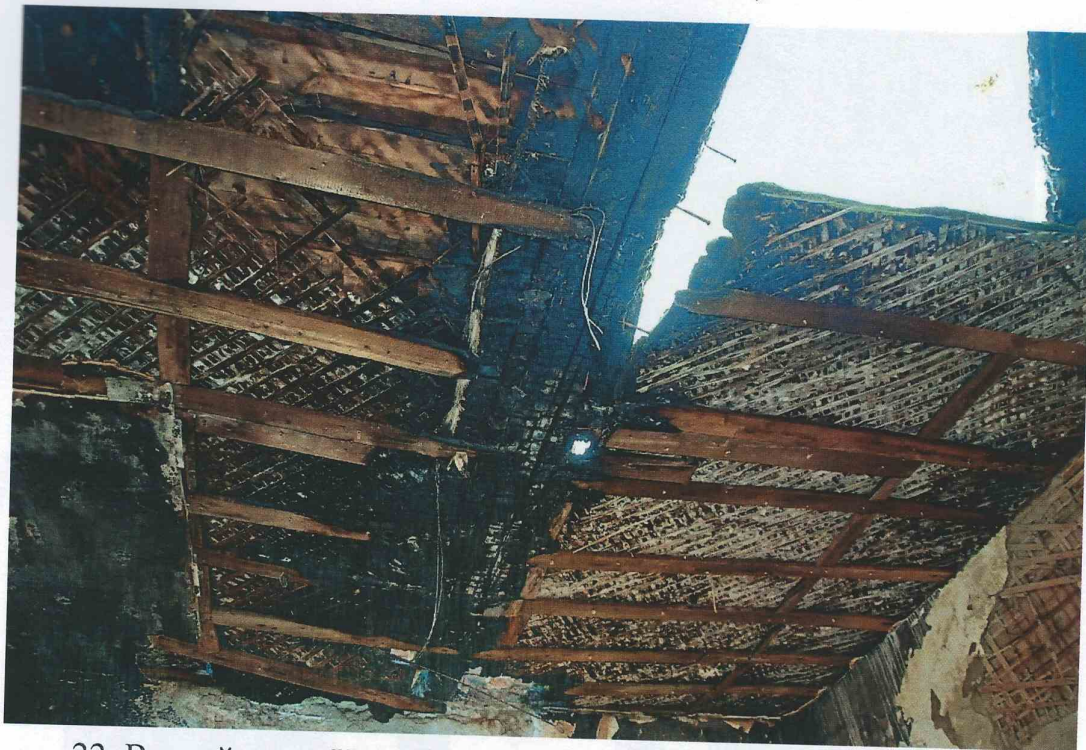
б) перекрытия (конструкции и отделка поверхности, связи): чердачное перекрытие – плоское, деревянное, двойное, с подшивными потолками, оштукатуренными по дранке. В результате пожара в аварийном (обгоревшем, промокшем и пораженном гнилью) состоянии сохранилось менее четверти конструкций перекрытия. Состояние аварийное с обширными участками разрушений и утрат.

22. Второй этаж. Интерьер. Чердачное перекрытие. Фрагмент.

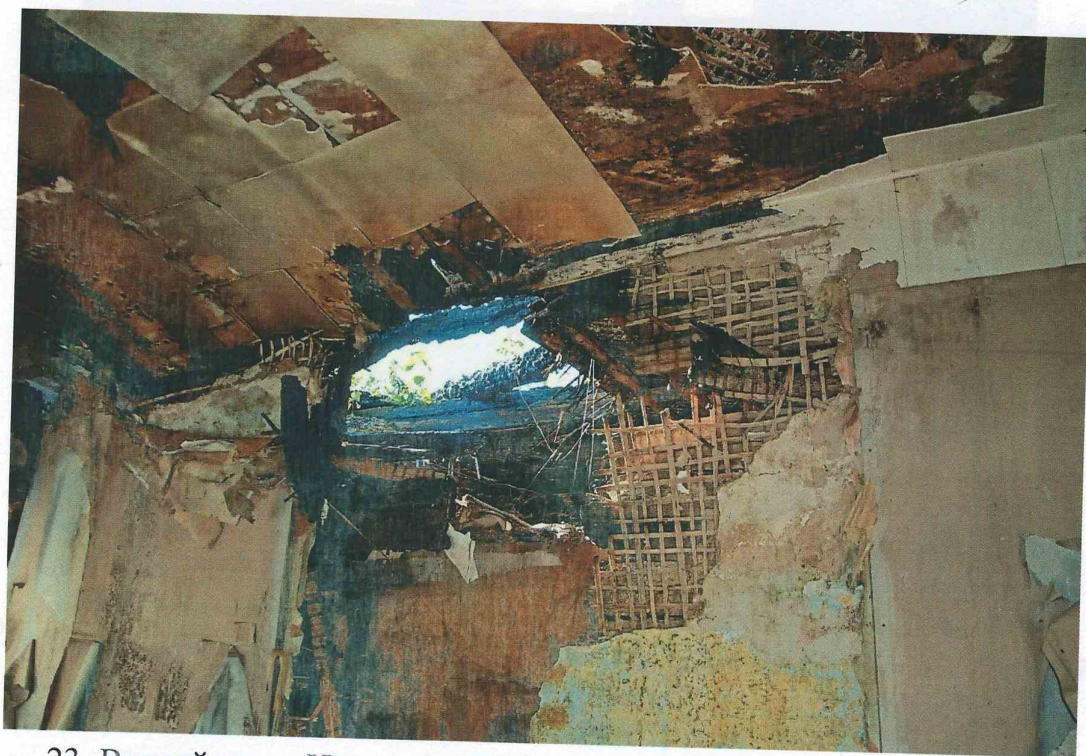
з) архитектурно-художественное оформление интерьеров (скульптурные и иные декоративные украшения конструкций стен и перекрытий, иконостасы и иные элементы): в помещениях, в различной степени целостности, сохранились тянутые штукатурные профилированные потолочные карнизы. В одном из помещений второго этажа, фрагментарно, сохранились обои рубежа XIX – XX веков. Состояние элементов декора – неудовлетворительное, с утратами.

23. Второй этаж. Интерьер. Фрагмент обоев рубежа XIX – XX вв.

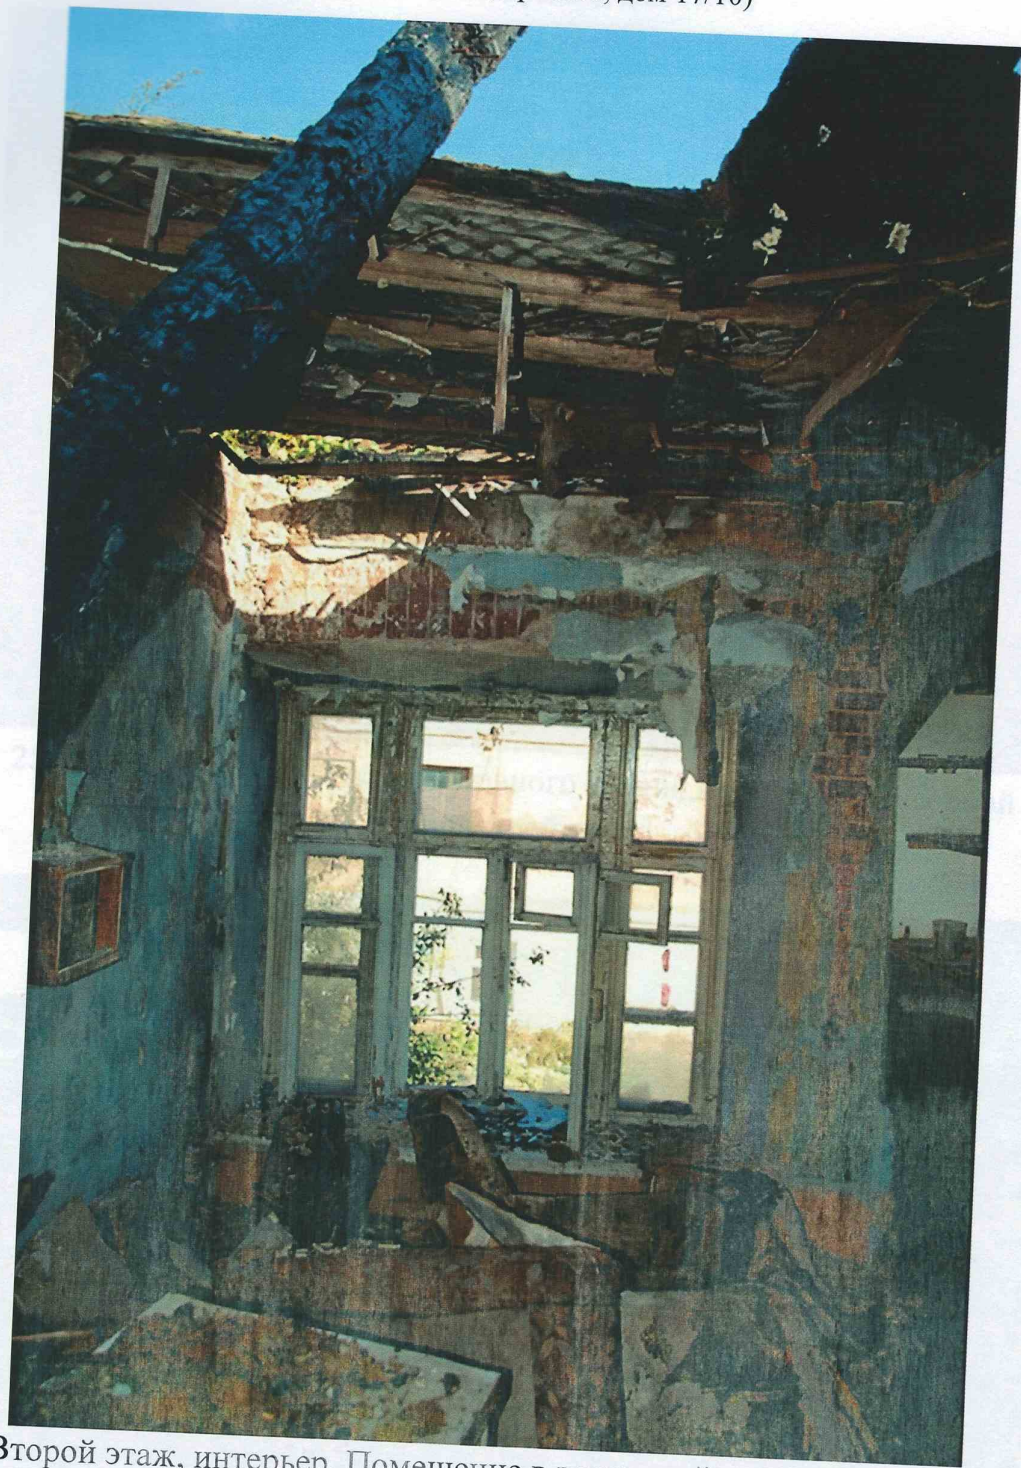
24. Второй этаж, интерьер. Помещение в восточной части здания. Вид на восточную стену.
