## А К Т

технического состояния объекта культурного наследия  
(отдельная постройка, здание и сооружение, мавзолей,  
мемориальная квартира)

от 14 марта 2025 года

«Дом жилой, сер. XIX в.»

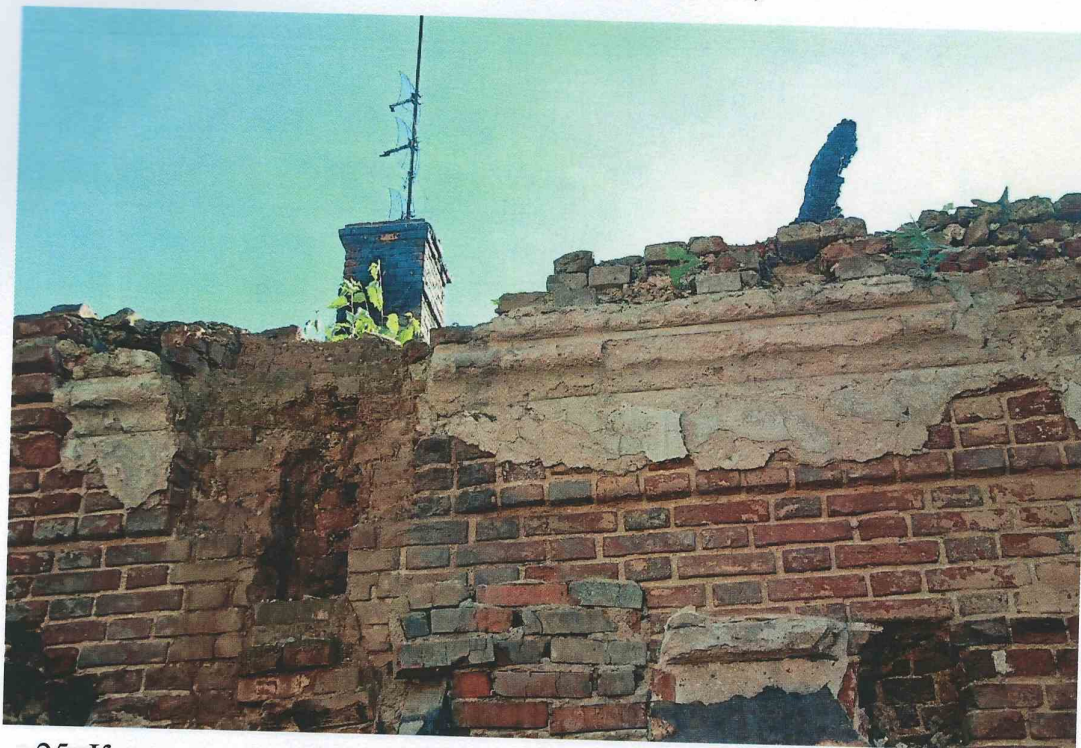
25. Карниз северной стены основного здания в интерьере северной пристройки.

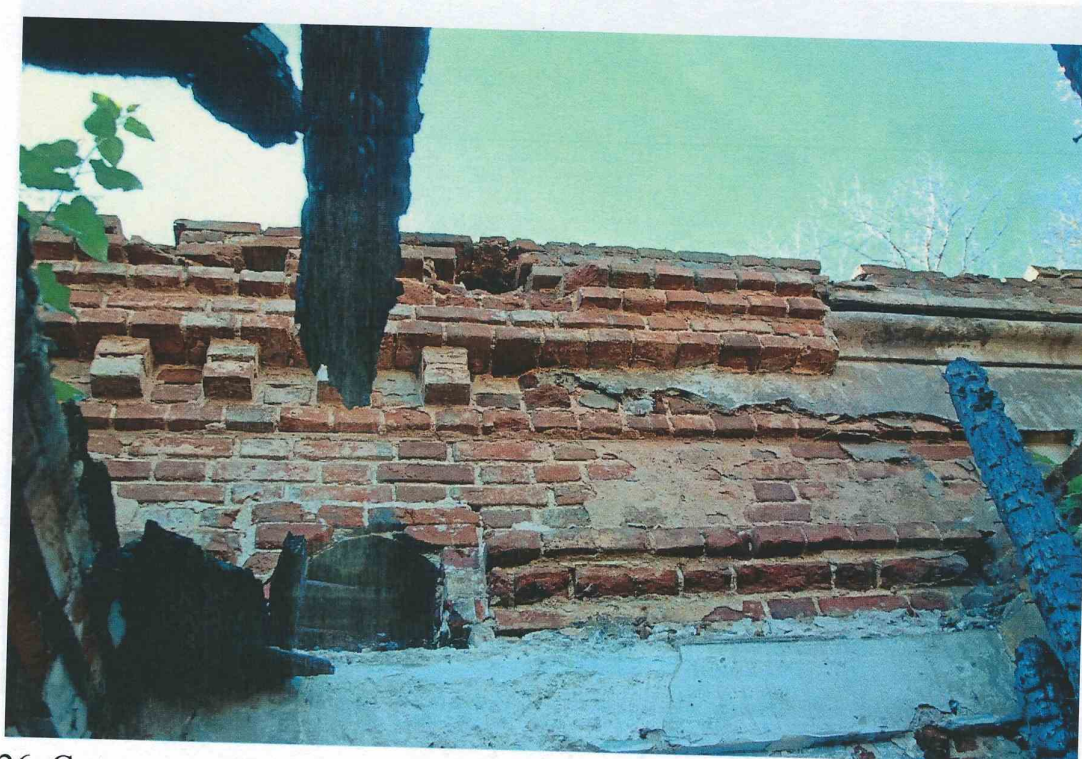
26. Стык карнизов основного объема и северной пристройки. Фрагмент.

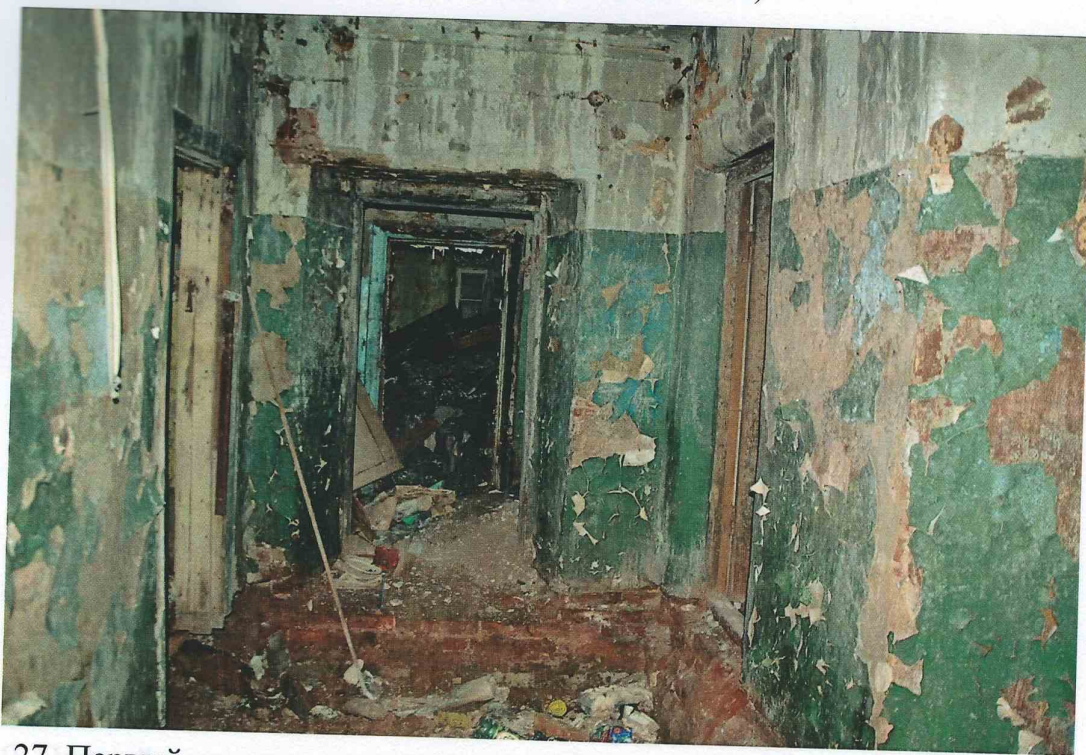
в) полы (конструкции и отделка поверхности): полы в помещениях первого этажа утрачены. Судя по остаткам конструкции были деревянными, по лагам из отесанных бревен, опиравшихся на деревянные стойки. Концы лаг заводились в гнезда в кирпичной кладке стен или накладывались на уступ кирпичной кладки. В одном из помещений сохранился незначительный фрагмент двойного пола с засыпкой. Полы первого этажа практически утрачены.

27. Первый этаж, интерьер. Коридор. Вид от входа в южную сторону.

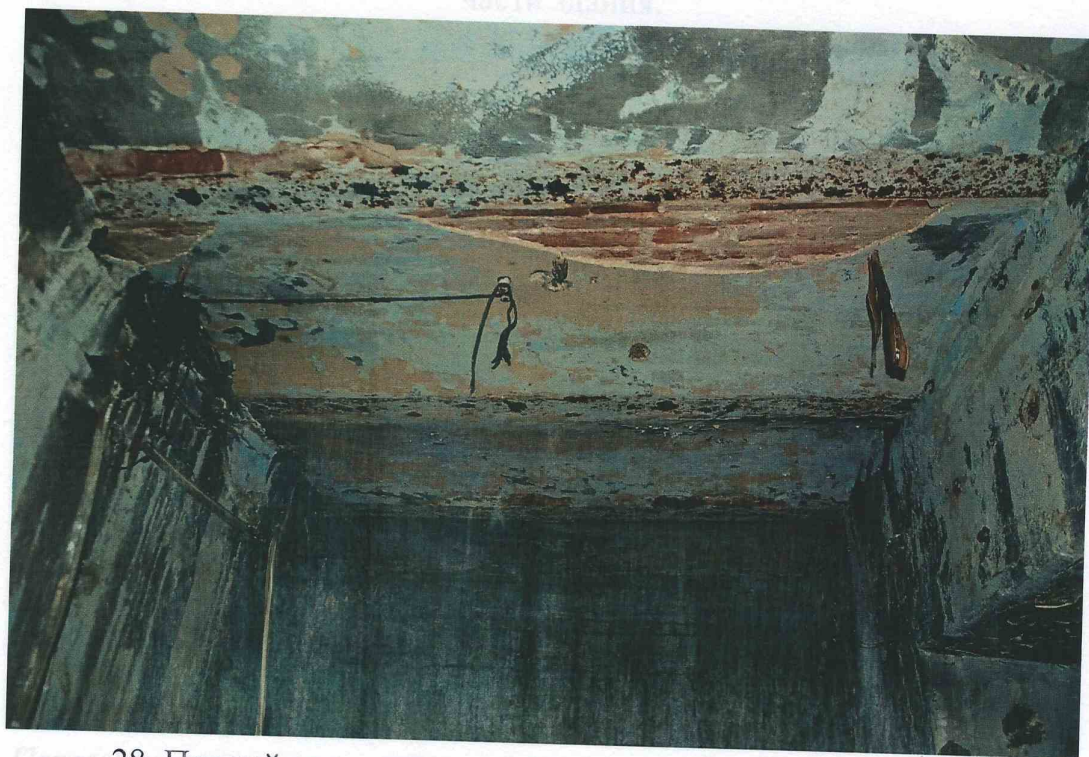
Междуэтажное перекрытие – «типа Монье», с кирпичными оштукатуренными сводиками по рельсам Р-25. В середине восточной части здания рельсы поддерживаются металлическими коваными стойками – пиллерсами. Поверхности металлоконструкций загрязнены и покрыты ржавчиной. Вследствие прямого попадания атмосферных осадков и отсутствия условий для просушки, кирпичная кладка сводиков находится в постоянном режиме намокания и разрушения морозобойными процессами. На поверхности наблюдаются очаги биопоражения грибом и плесенью. Состояние междуэтажного перекрытия – неудовлетворительное.

28. Первый этаж, интерьер. Коридор. Своды типа Монье.

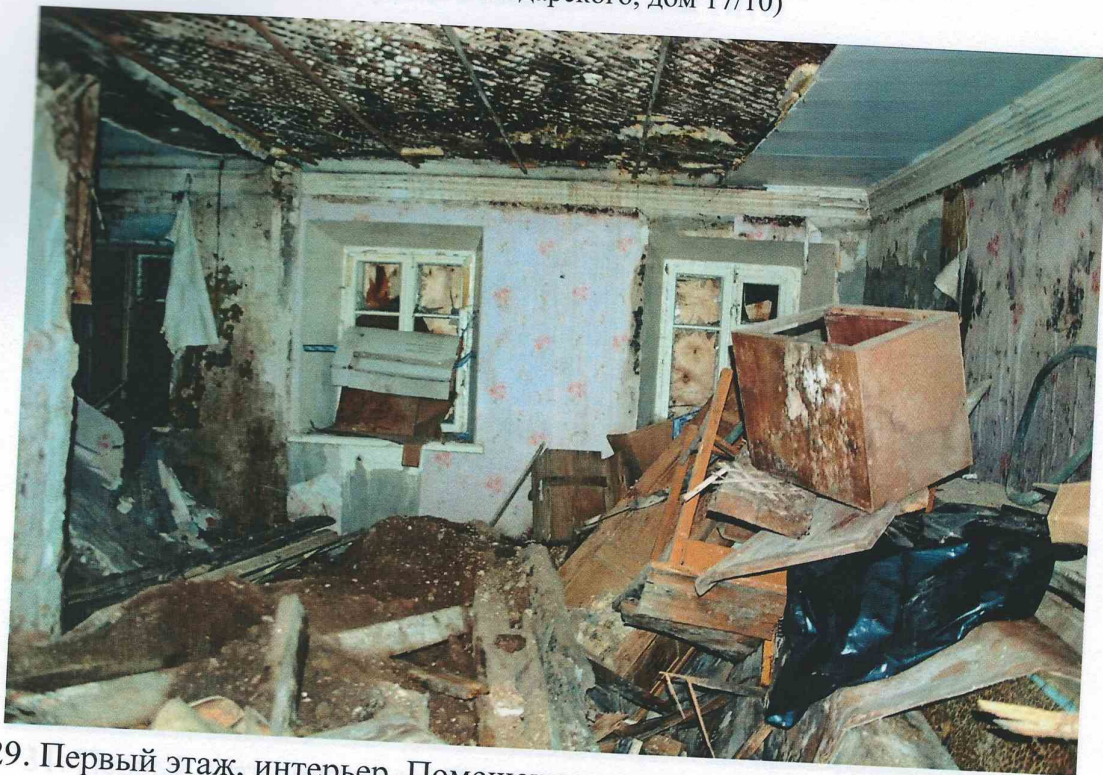
29. Первый этаж, интерьер. Помещение вдоль западной стены в северной части здания.

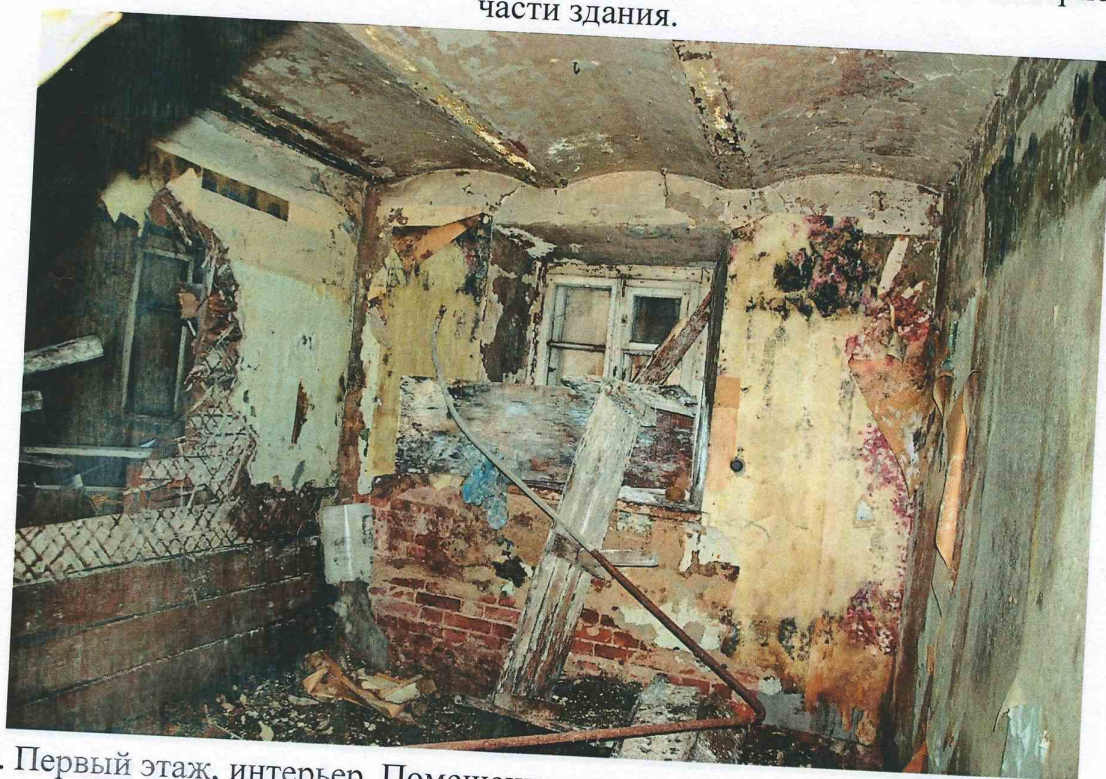
30. Первый этаж, интерьер. Помещение вдоль западной стены в центральной части здания.

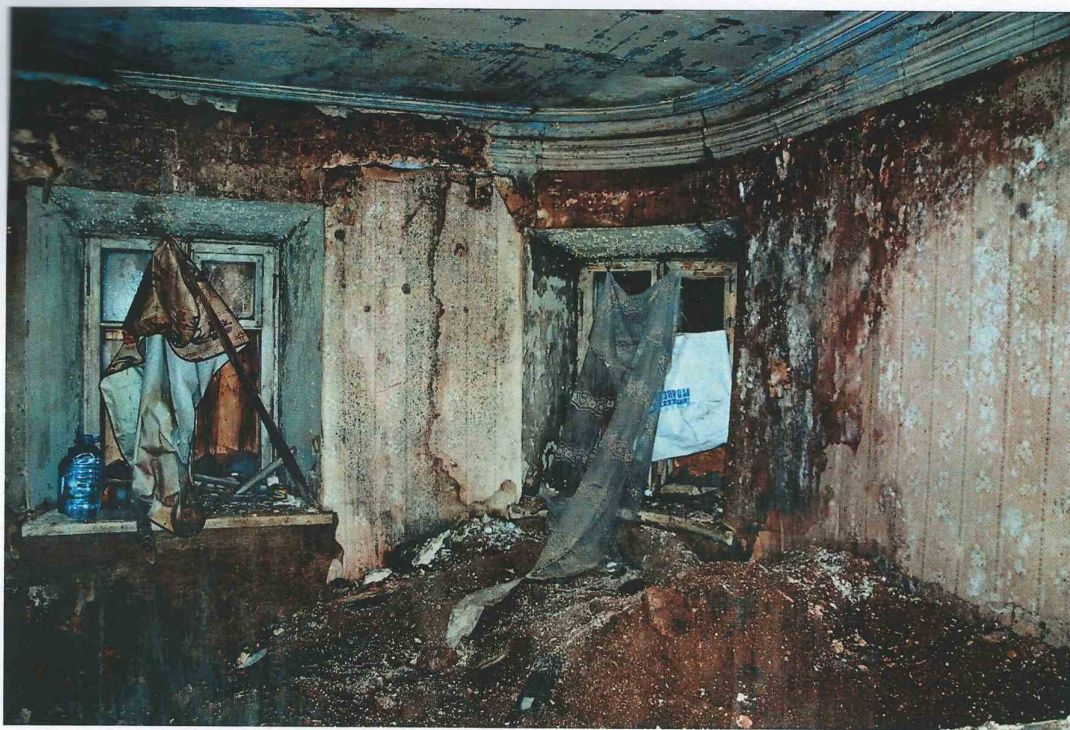
31. Первый этаж, интерьер. Помещение в юго-западном углу здания.

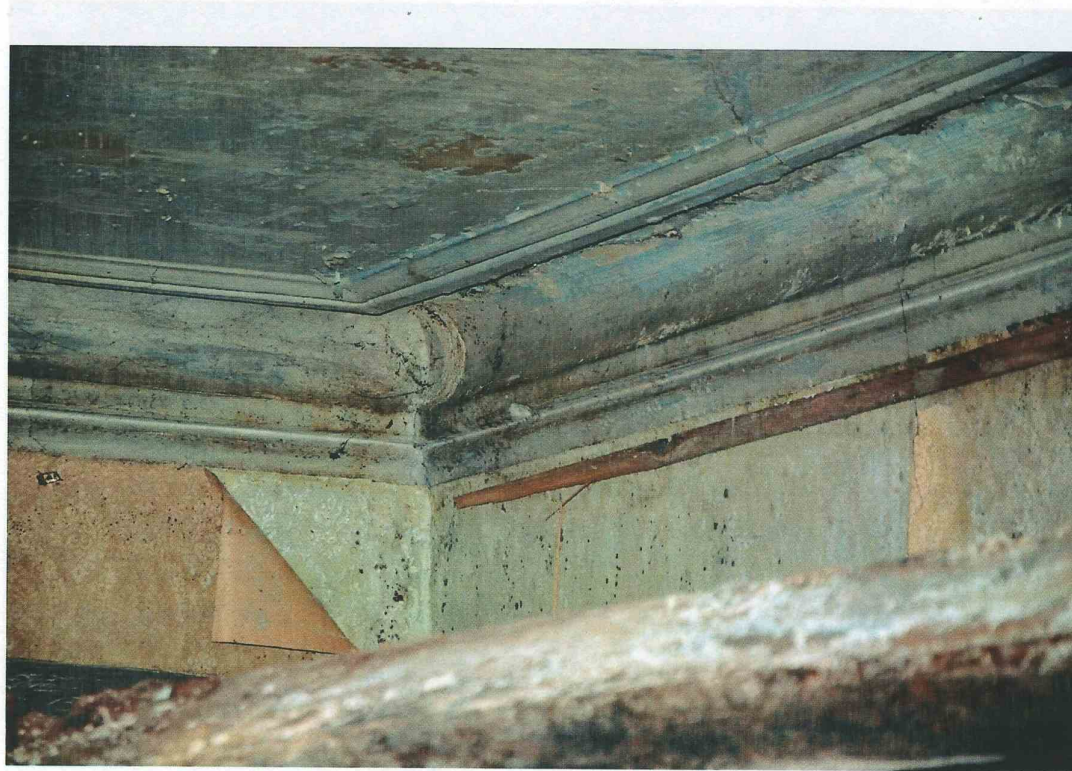
з) архитектурно-художественное оформление интерьеров (скульптурные и иные декоративные украшения конструкций стен и перекрытий, иконостасы и иные элементы): в помещениях, в различной степени целостности, сохранились тянутые штукатурные профилированные потолочные карнизы. В одном из помещений второго этажа, фрагментарно, сохранились обои рубежа XIX – XX веков. Состояние элементов декора – неудовлетворительное, с утратами.

32. Первый этаж, интерьер. Профилированный тянутый потолочный карниз.

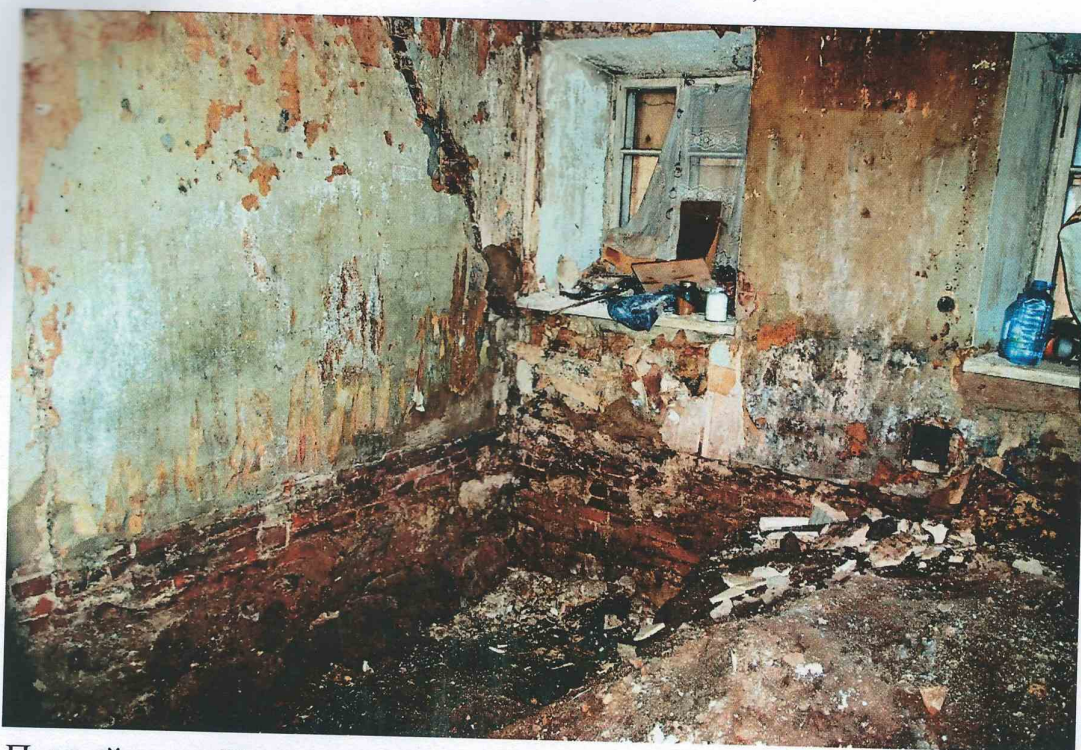
В результате пожара полностью утрачена крыша, имеются значительные утраты конструкций чердачного перекрытия. Повреждены деревянные конструкции стен и заполнений. Помещения второго этажа засыпаны мусором разрушенных и сгоревших конструкций, остатков мебели и иных предметов обихода. В помещениях первого этажа уничтожены полы, разрыты ямы, в том числе, вблизи конструкций фундаментов несущих стен.

33. Первый этаж. Интерьер. Помещение в северной части здания, Фундамент.

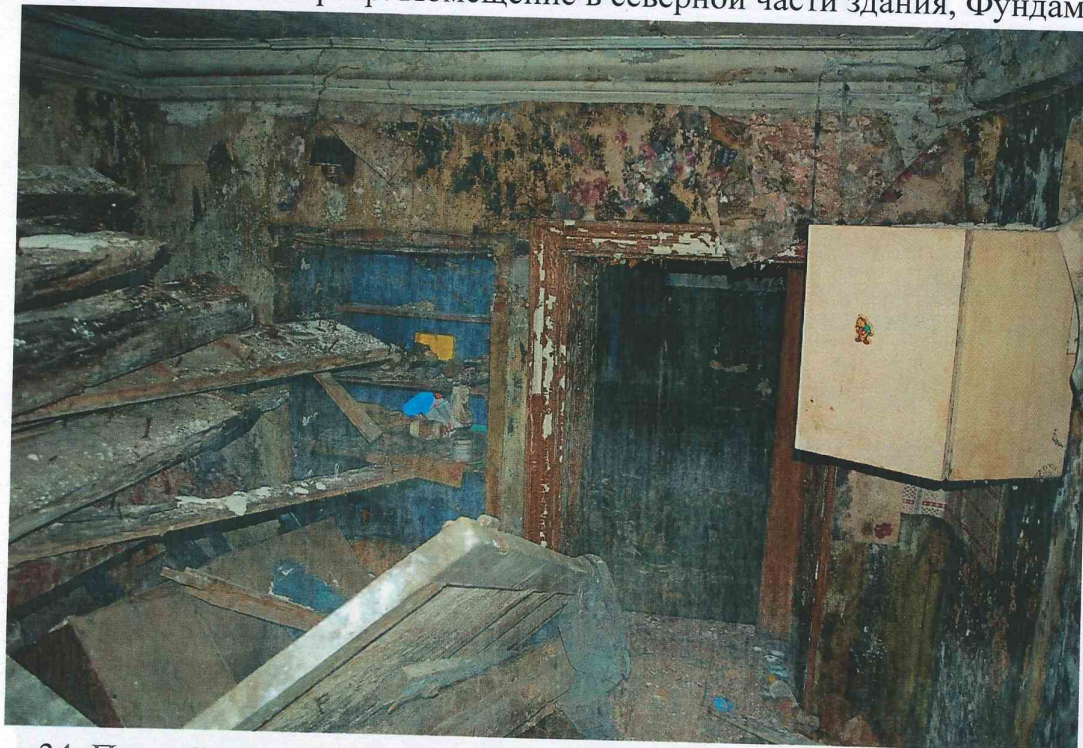
34. Первый этаж. Интерьер. Помещение в восточной части здания.

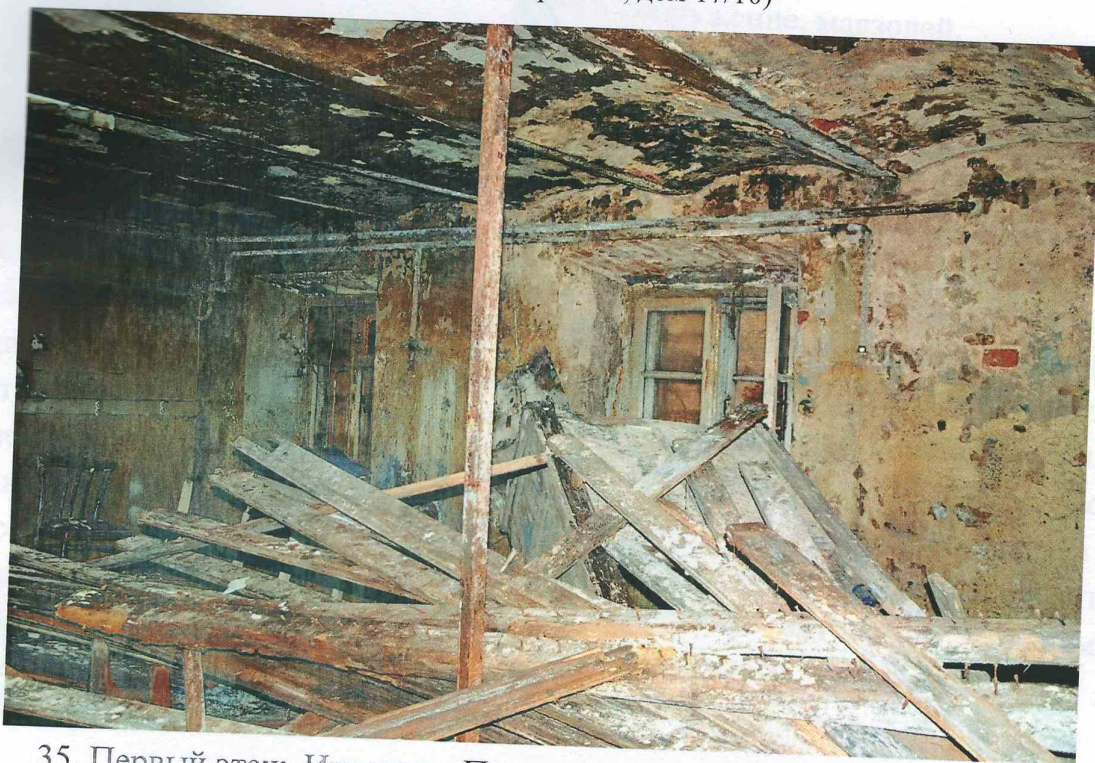
35. Первый этаж. Интерьер. Помещение в восточной части здания.

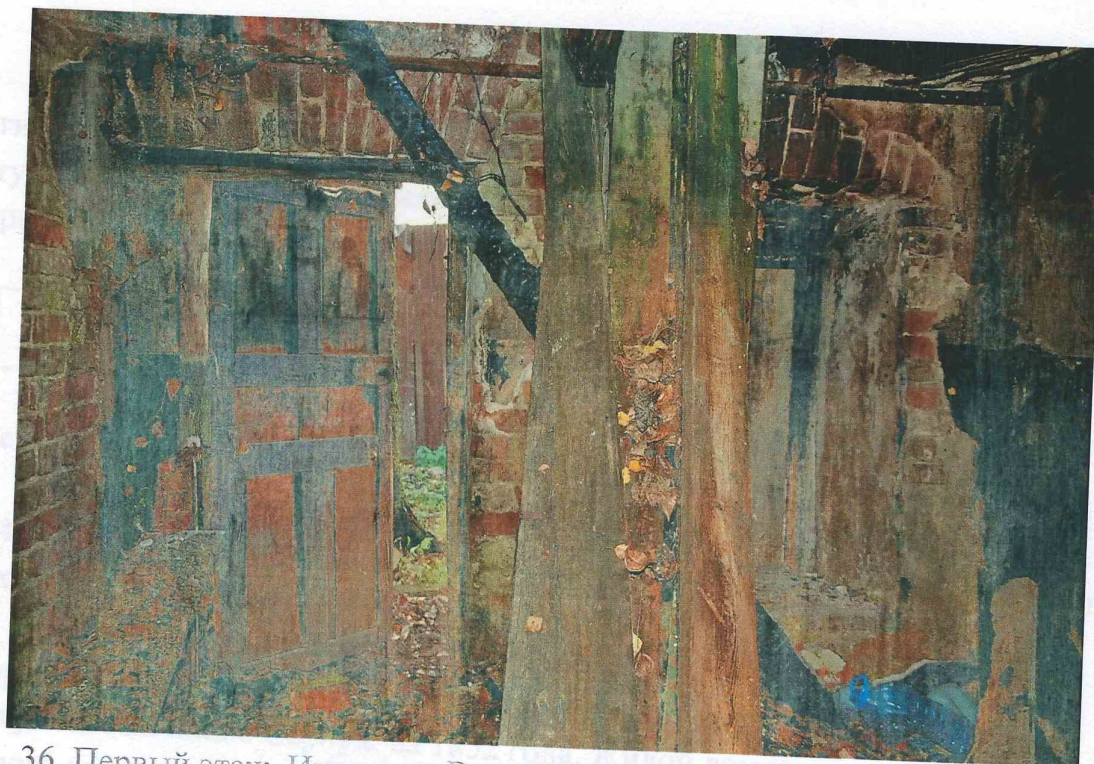
36. Первый этаж. Интерьер. Вид на северную стену и входную дверь.
