## А К Т

технического состояния объекта культурного наследия  
(отдельная постройка, здание и сооружение, мавзолей,  
мемориальная квартира)

от 20 августа 2025 года

«Усадьба «Лиды», главный дом, 1910-е гг.»

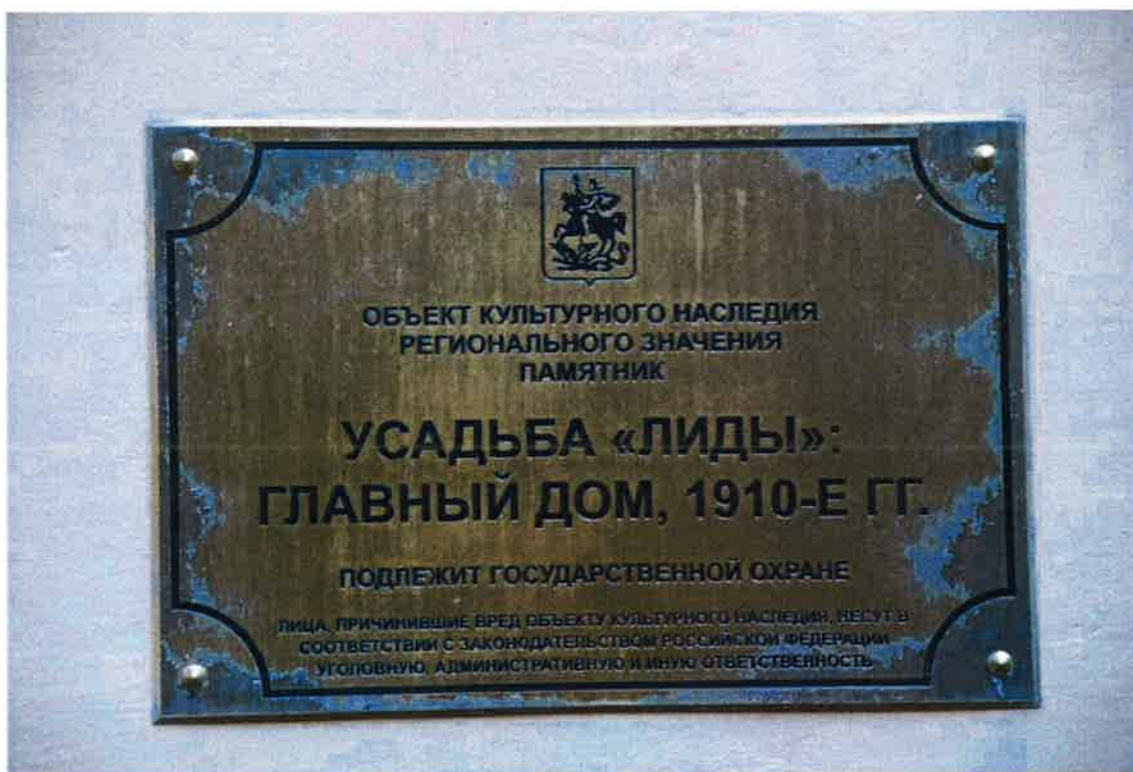
и) мемориальные доски, информационные надписи и обозначения: на фасаде установлена информационная надпись (обозначение), которая не в полной мере соответствует установленному образцу. На южном фасаде установлена мраморная доска с памятной надписью о расположении в здании штаба полка дивизии Народного Ополчения в 1941 году.

8. Доска с информационной надписью.

| № п/п | Состав (перечень) видов работ | Сроки выполнения |
|---|---|---|
| 4. | Установить на объекте культурного наследия информационную надпись (обозначение) установленного образца по мере износа существующей. | 2025-2030 гг. |

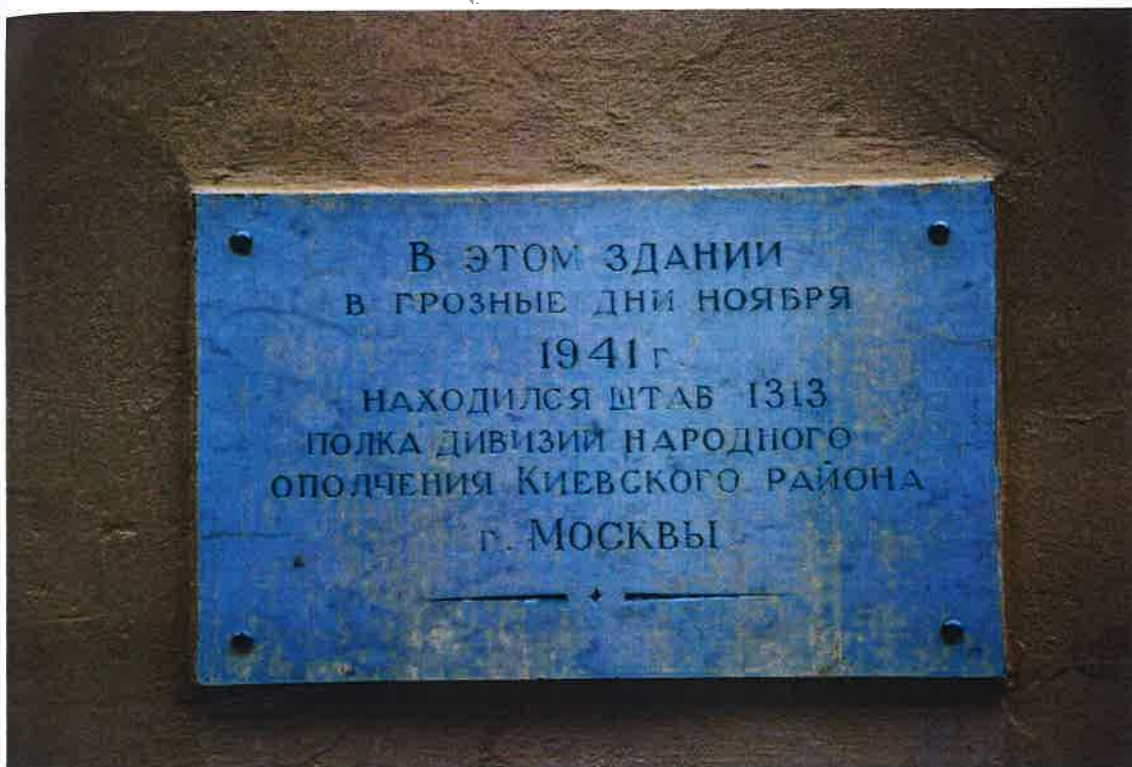
9. Памятная доска о событиях Великой Отечественной Войны.

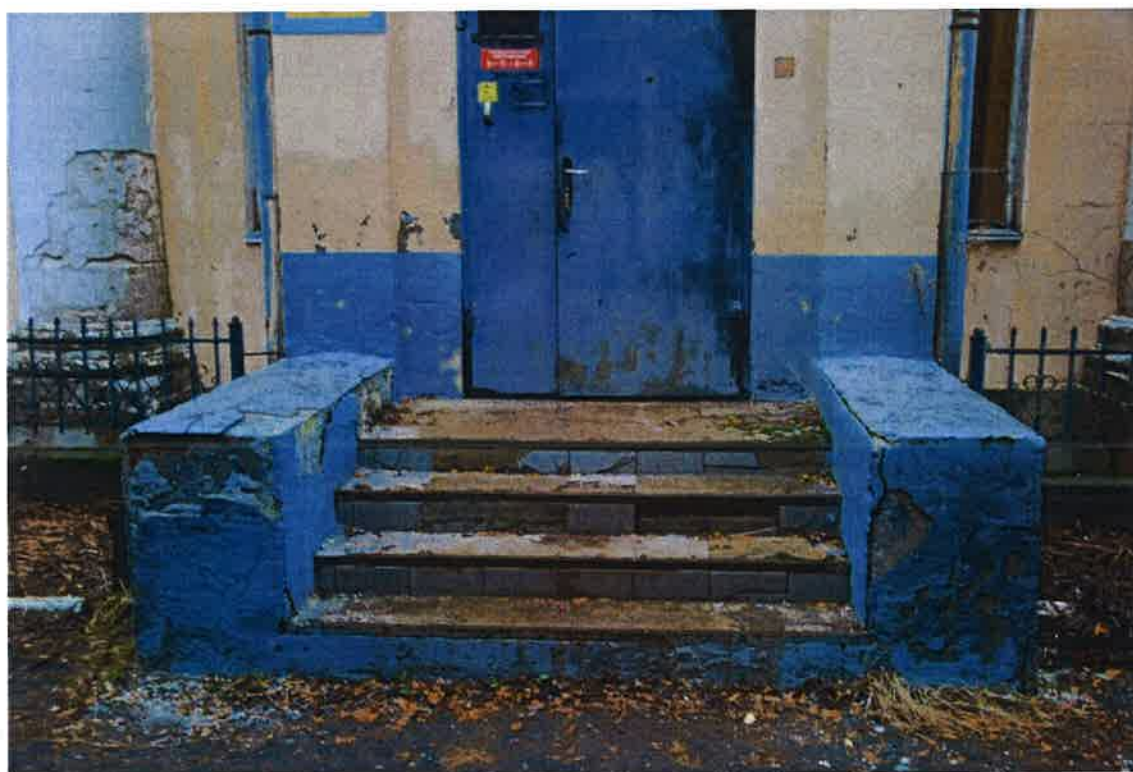
ж) наружные лестницы, крыльца, пандусы: к входному тамбуру в центре южного фасада ведёт одномаршевая одновсходящая лестница в четыре ступени, ограниченная кирпичными оштукатуренными парапетами. Штукатурное покрытие покрыто трещинами, наблюдаются локальные утраты облицовки. Крылечная площадка и проступи лестничного марша также повреждены трещинами. Состояние – неудовлетворительное.

10. Парадное крыльцо на южном фасаде.

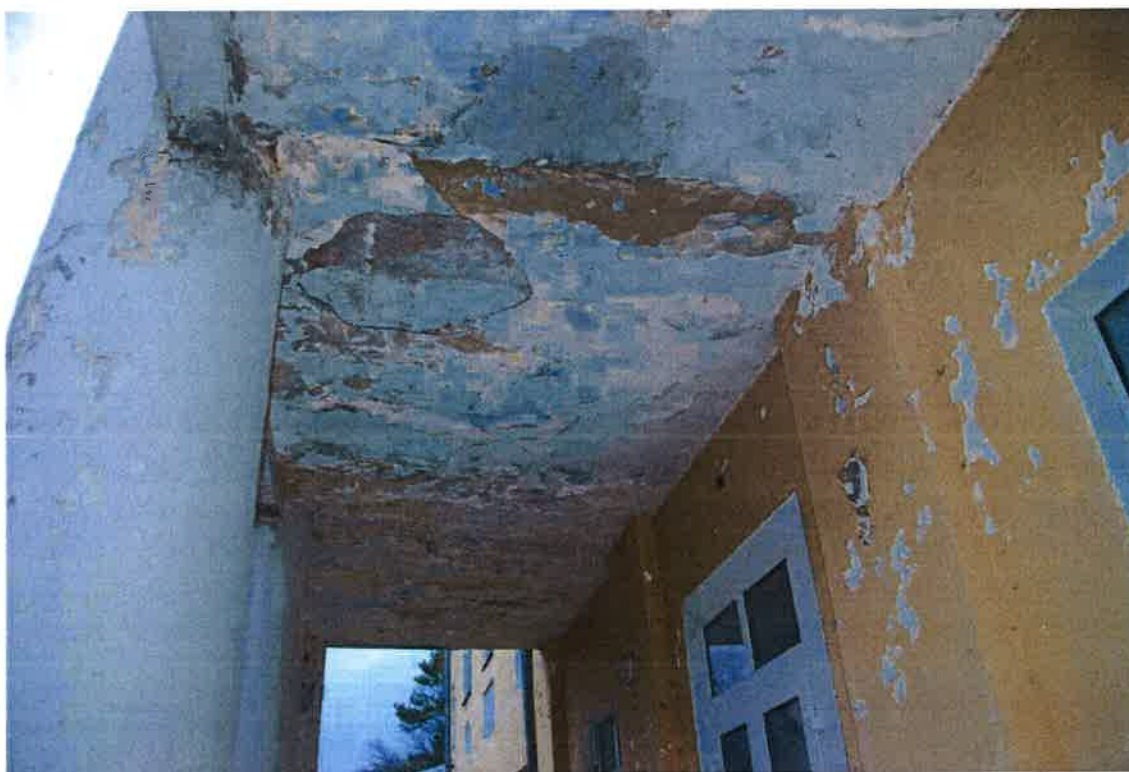
16. Нижний балкон портика. Вид на восток. Состояние перекрытия.

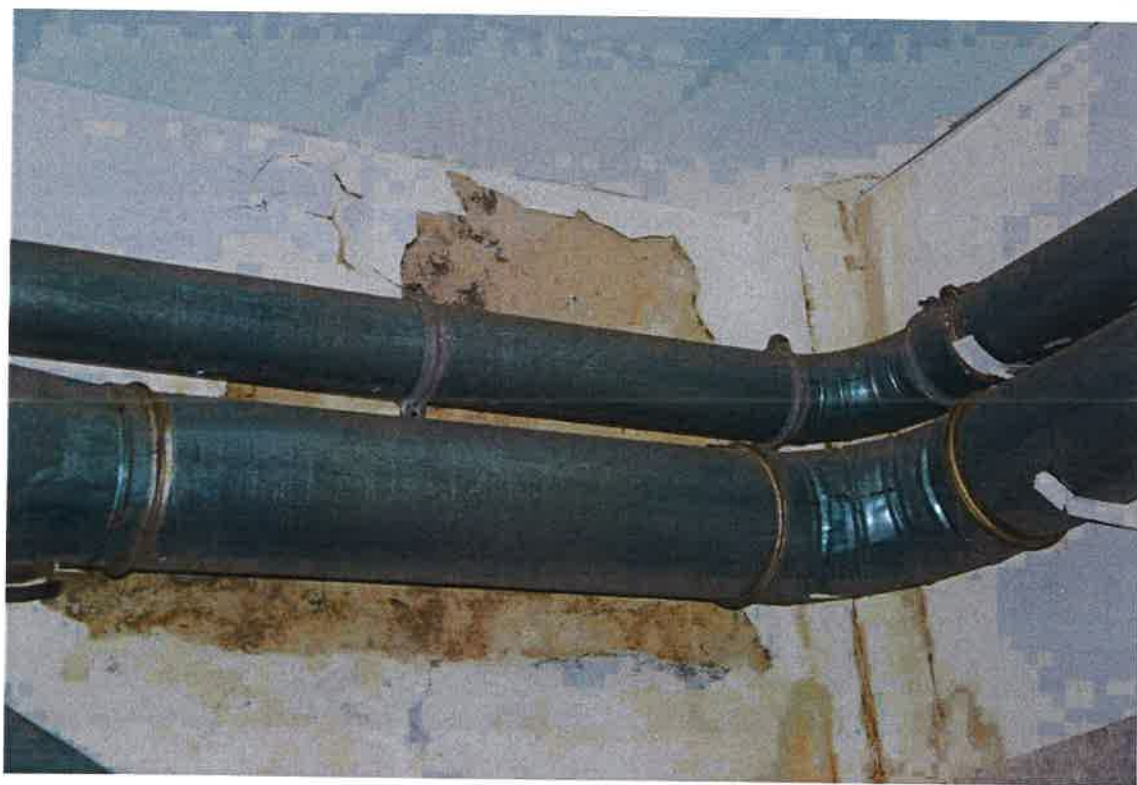
20. Пищеблок, интерьер. Участок утраты штукатурной облицовки  
на восточной стене.

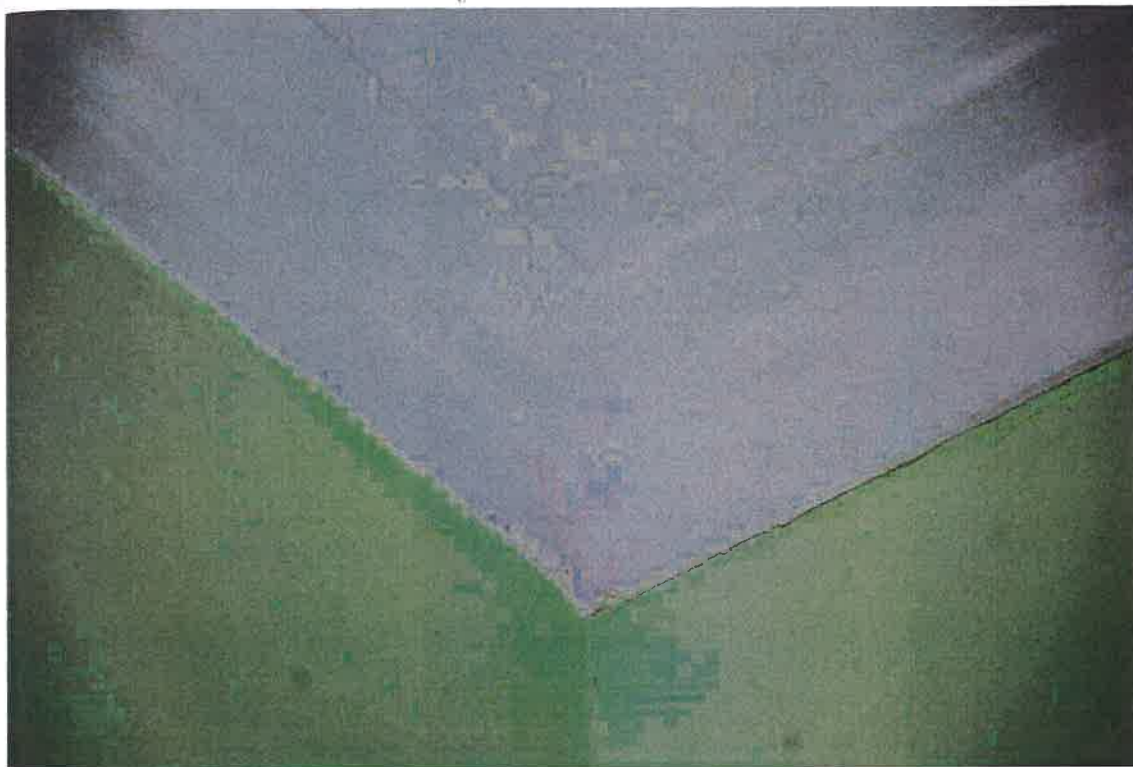
з) архитектурно-художественное оформление интерьеров (скульптурные и иные декоративные украшения конструкций стен и перекрытий, иконостасы и иные элементы): вестибюль и парадные помещения первого этажа украшены пластически разработанными лепными потолочными карнизами и розетками. Лепнина карнизов выполнена по деревянным каркасам. В «Гостиной» и прилегающем к ней с запада помещении сохранились заштукатуренные угловые кафельные печи. Симметричная угловая печь в восточной части «Гостиной» утрачена. На нижних поверхностях конструкций центральной служебной лестницы сохранились тонкие профилированные штукатурные тяги. Состояние декора, в целом, удовлетворительное, за исключением наличия мелких повреждений в помещении «Гостиной». В помещении «спортзала» (к востоку от вестибюля) на потолке осмотром выявлен тянутый карниз простого рисунка.

25. Потолочный тянутый карниз в помещении спортзала.

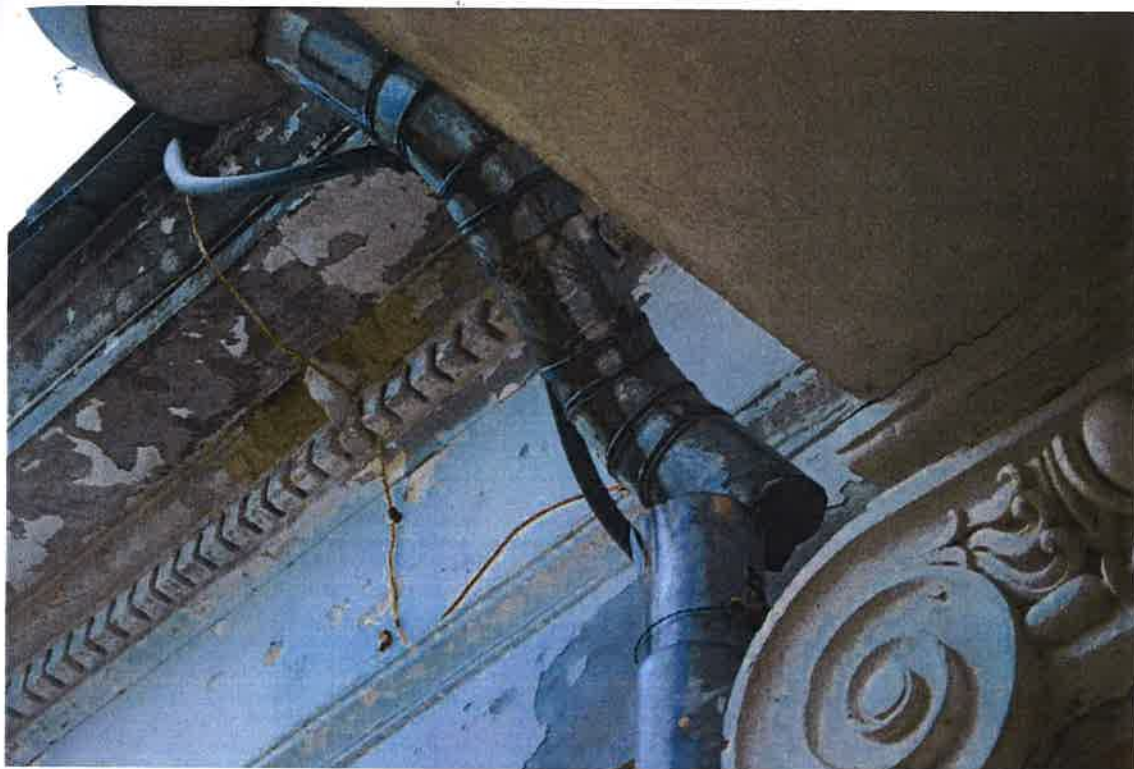
Вследствие неисправности свесов крыши частично утрачено штукатурное архитектурное оформление венчающего карниза. Имеются утраты отдельных элементов капителей колонн. В нижних частях стен осмотром установлено наличие растрескивания штукатурки и зоны поражения грибом. Состояние фасадного декора – удовлетворительное с неудовлетворительными участками.

29. Неисправная водосточная труба, венчающий карниз.

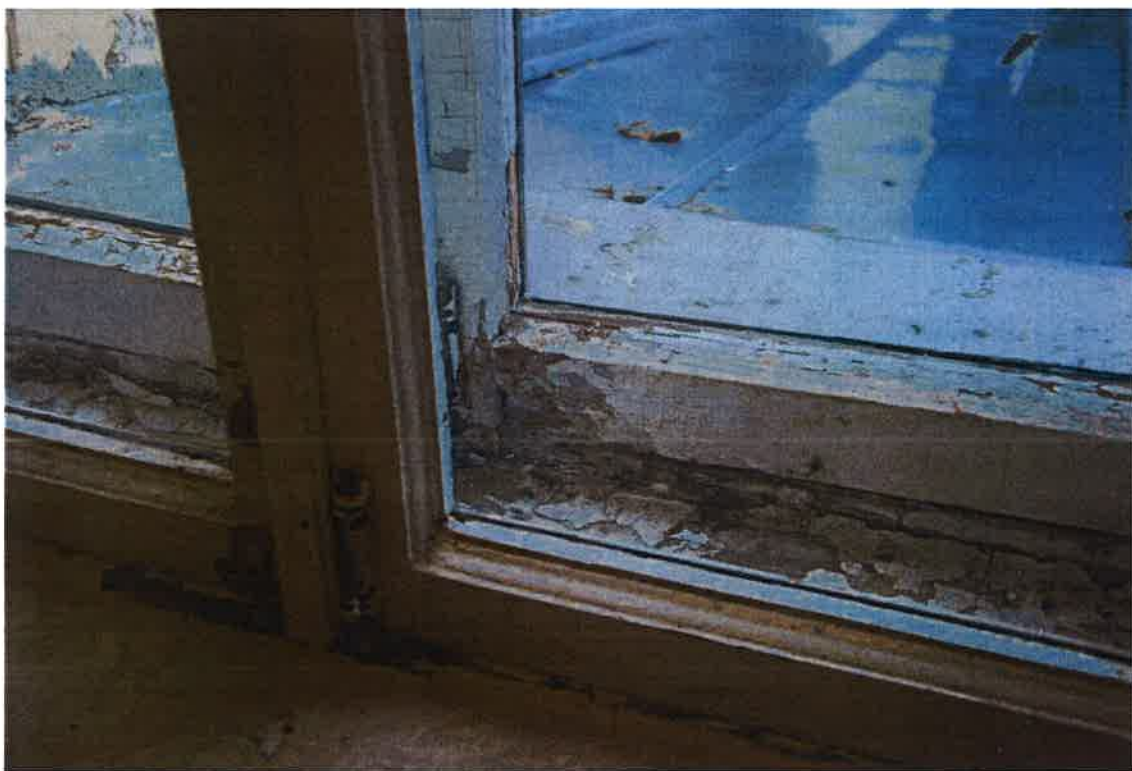
е) дверные и оконные проемы (конструкции, отделка (откосы, порталы, наличники, подоконники, столярные заполнения, ставни, решетки и иные элементы): дверные и оконные проёмы – прямоугольные. Дверные и оконные заполнения, в основном, не первоначальные. Заполнения начала XX века сохранились в ряде оконных проёмов западной части здания. Эти конструкции отличает от остальных рисунок калёвки, типичный для своей эпохи строительства. В ряде оконных проёмов установлены пластиковые стеклопакеты. Состояние позднейших заполнений технически –

32. Оконное заполнение 1910-х годов. Фрагмент. Калёвка.

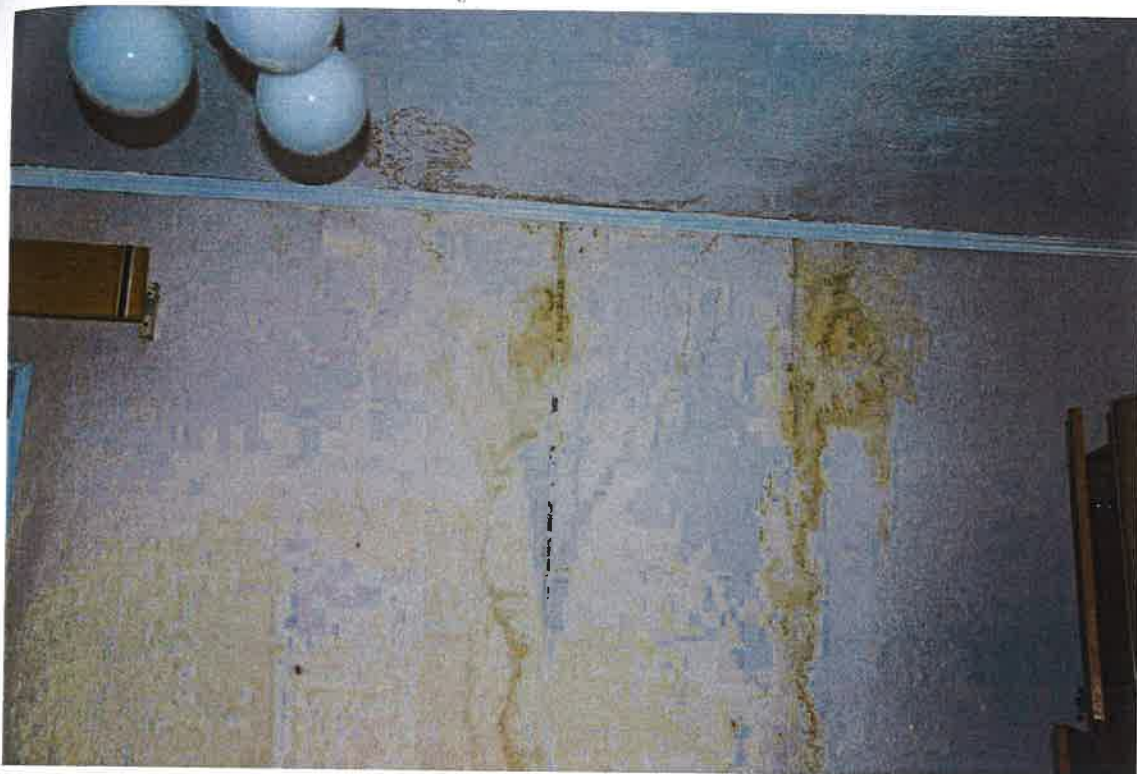
кровельного покрытия, осмотром выявлены зоны намокания вследствие протечек. Состояние перекрытий – удовлетворительное, кроме указанного.

33. Помещение в восточном крыле второго этажа. Следы протечек.

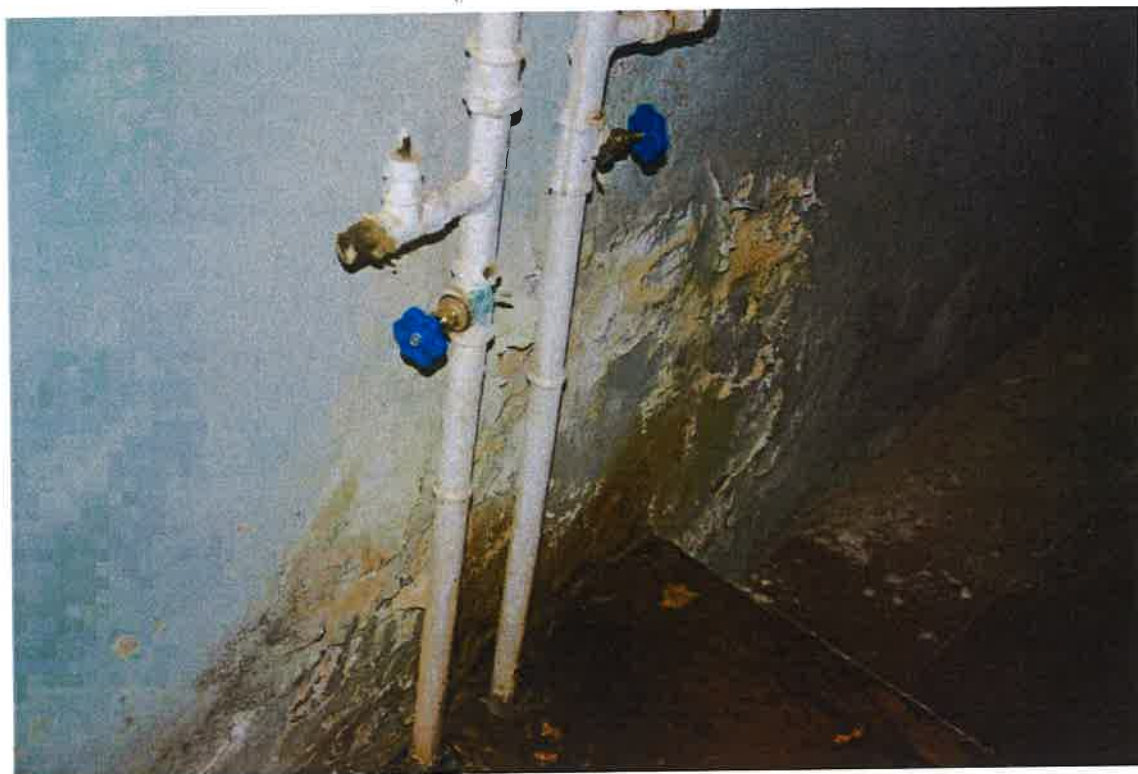
а) общее состояние: удовлетворительное с неудовлетворительными участками. Вследствие недостаточной проветриваемости цокольного этажа, в помещениях наблюдается повышенная влажность, приводящая к активному развитию биоразрушителей.

35. Подклет. Биопоражения у ввода коммуникаций.

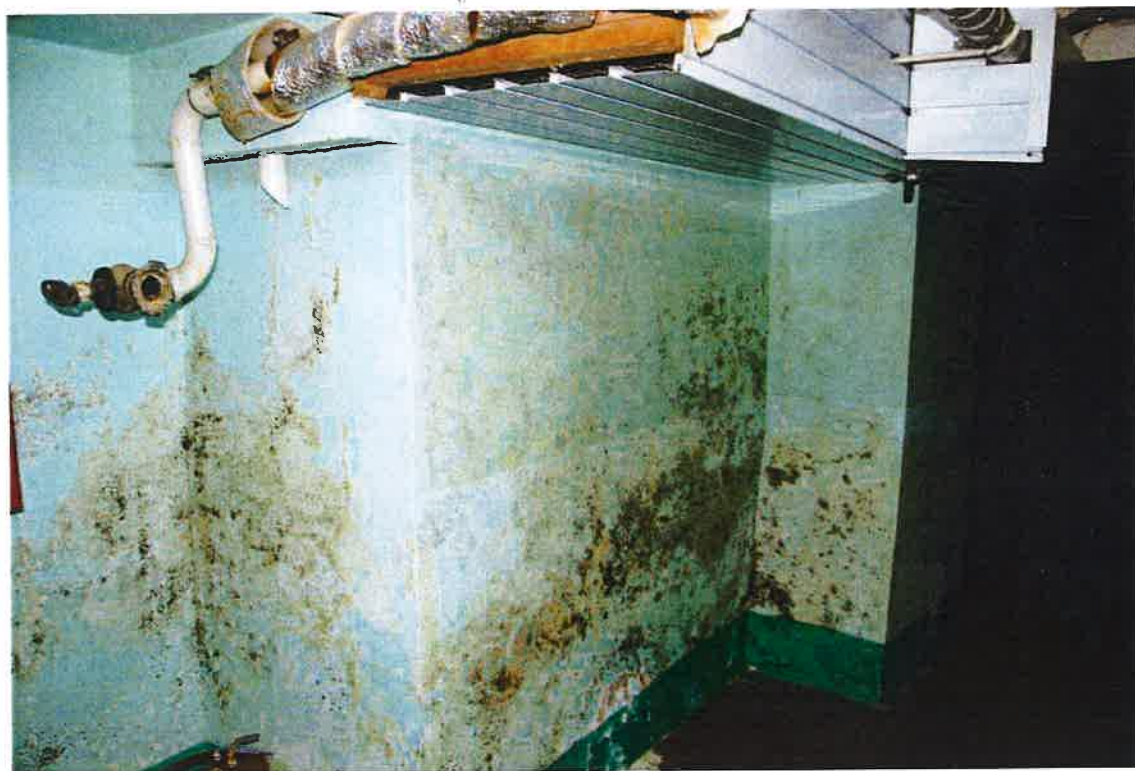
37. Подклет. Коридор. Зона биопоражения грибком.

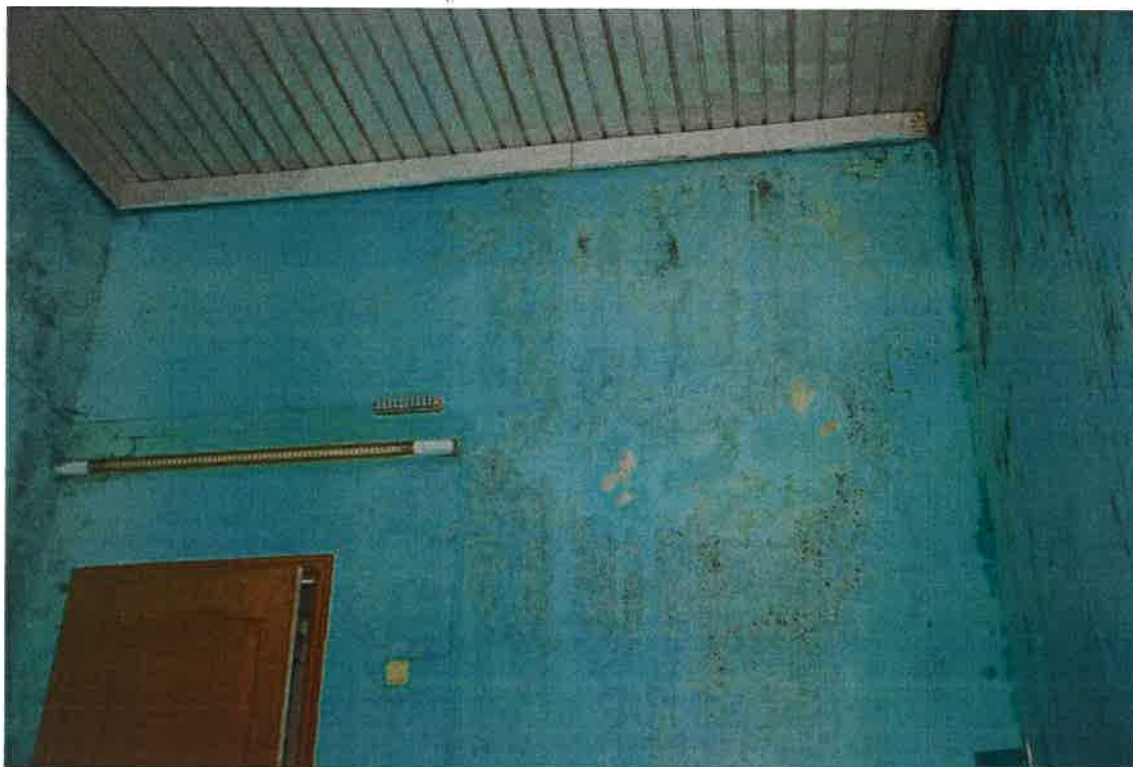
Восточная междуэтажная лестница связывает цокольный и первый этажи. Конструктивно она аналогична центральной служебной лестнице. Ступени нижнего марша, расположенные в цокольном этаже, повреждены трещинами, на поверхности площадок, в результате протечек крыши, выявлены очаги биоразрушителей и высолов. Состояние восточной служебной лестницы – удовлетворительное с неудовлетворительными участками.

39. Стена лестничной клетки в восточной пристройке.  
Биопоражение грибком в зоне протечек.

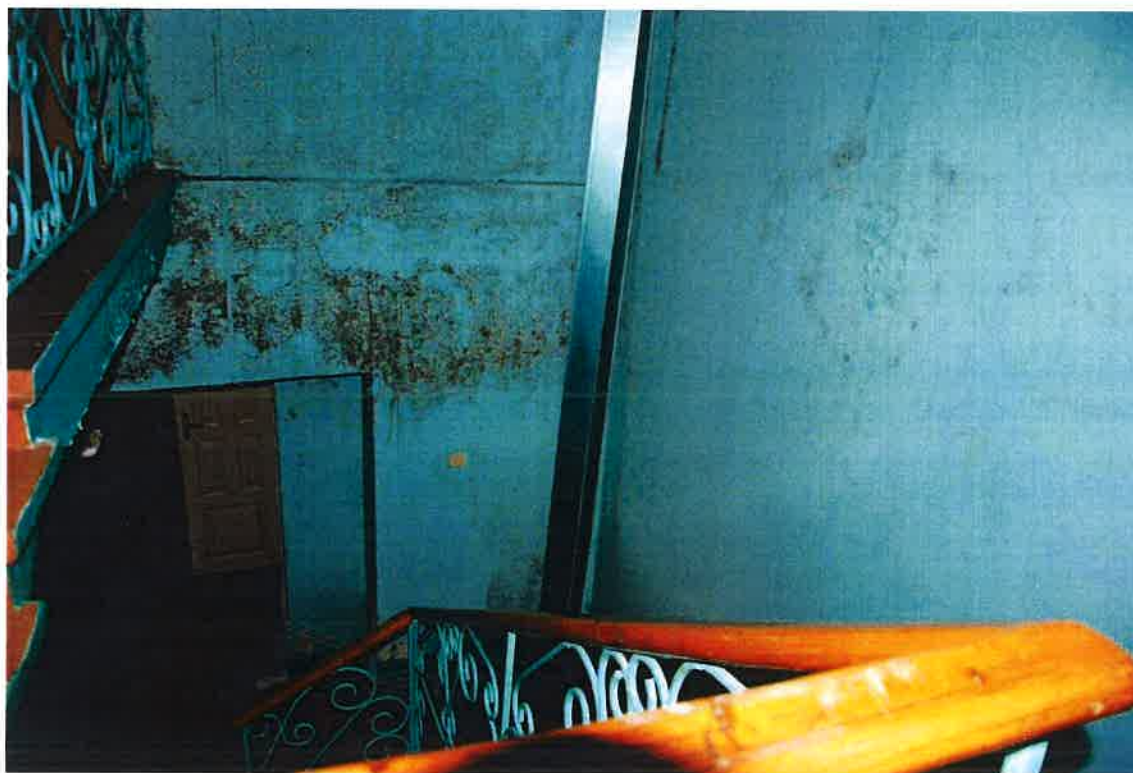
40. Биопоражение грибком стены лестничной клетки.

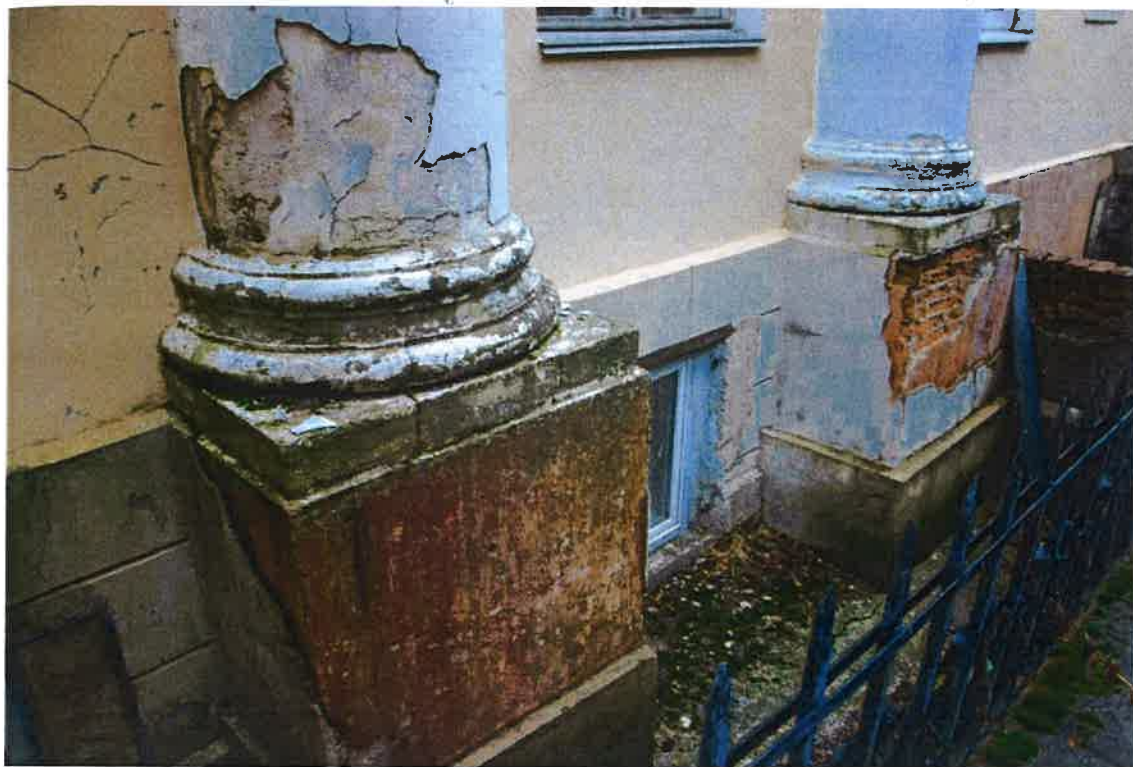
41. Западный приямок у южной стены.

Здание расположено на крутом перепаде верхней террасы берегового рельефа. Цоколь южной стены расположен в прямке, разделённом поперечными стенками-распорами. Поздняя штукатурка на поверхности цоколя южного фасада повреждена трещинами и утрачена на ряде участков. Конструкция цоколя в прямках и в углах по сторонам ризалита портика на северном фасаде представляет собой сплошную зону намокания с заселением на их поверхности биоразрушителей: мха и водорослей. На восточном торцевом фасаде цоколь декорирован арочной нишей. Общее состояние цоколей – удовлетворительное с указанными неудовлетворительными участками.

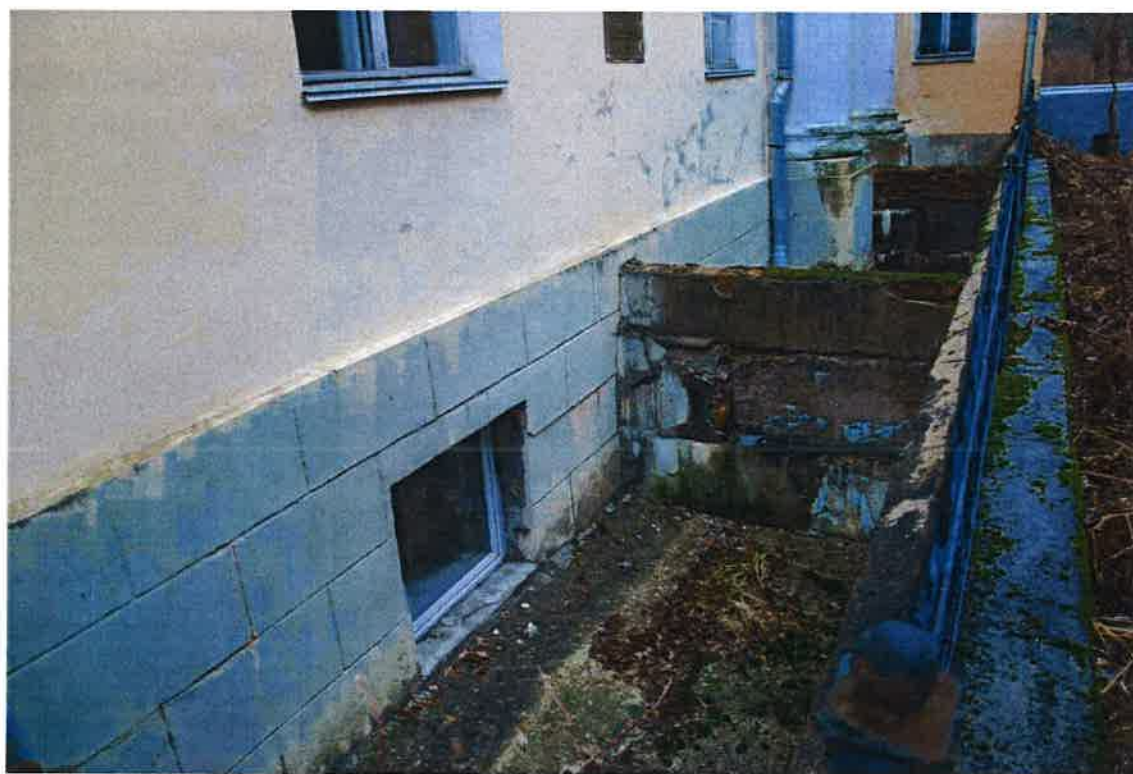
42. Восточный приямок у южной стены. Цоколь.

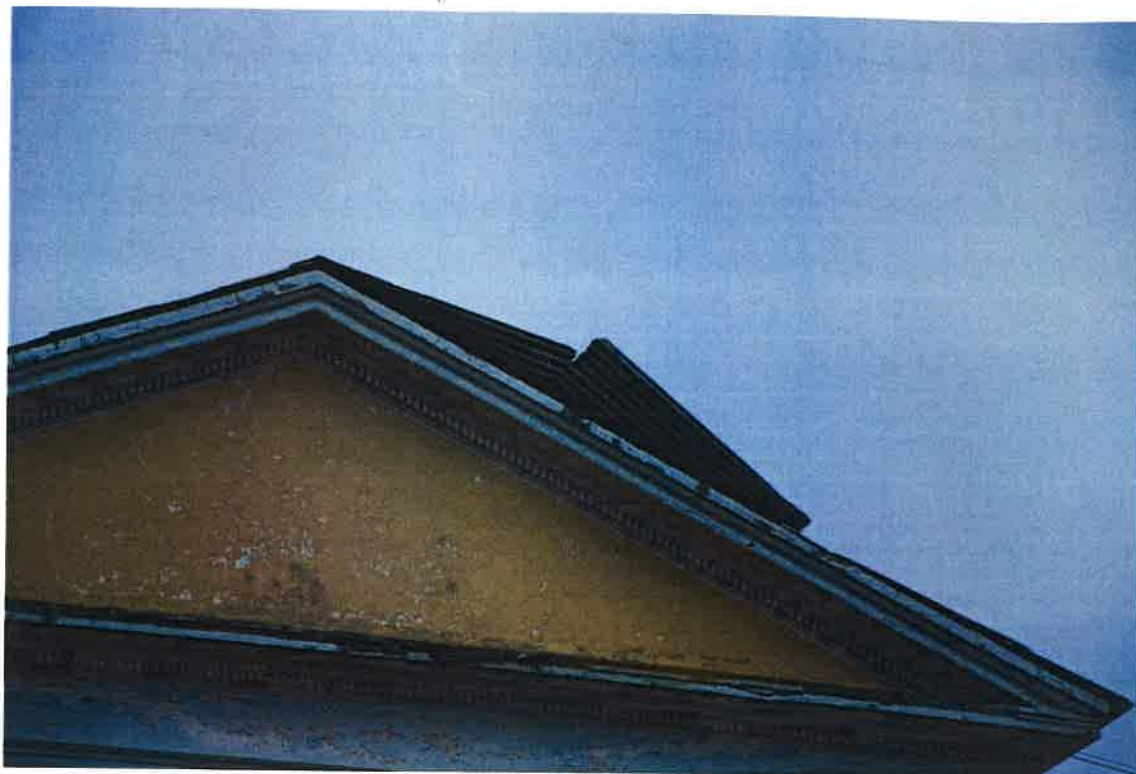
из обрезной доски толщиной 50 мм. Деревянные конструкции пропитаны антисептическими и антипиренными составами. Окрытие выполнено из волнистого кровельного профлиста, свесы из рядового кровельного металла. Фальцы свесов «лежачие». Вынос свесов за обрез карниза недостаточен для эффективного отведения с крыши атмосферных осадков. Водосточные трубы установлены по углам здания и по сторонам ризалитов северного и южного фасадов. Водосточная труба на восточной стороне северного портика неисправна: верхнее колено оторвано от остальной конструкции. Часть листов кровельного покрытия оторвана ветровым воздействием и деформирована. В местах неисправности покрытия наблюдаются систематические протечки, наблюдаемые, в том числе, на стенах и потолках помещений первого этажа здания. Состояние крыши – неудовлетворительное.

43. Аварийное состояние кровельного покрытия.  
Скат фронтона северного портика.

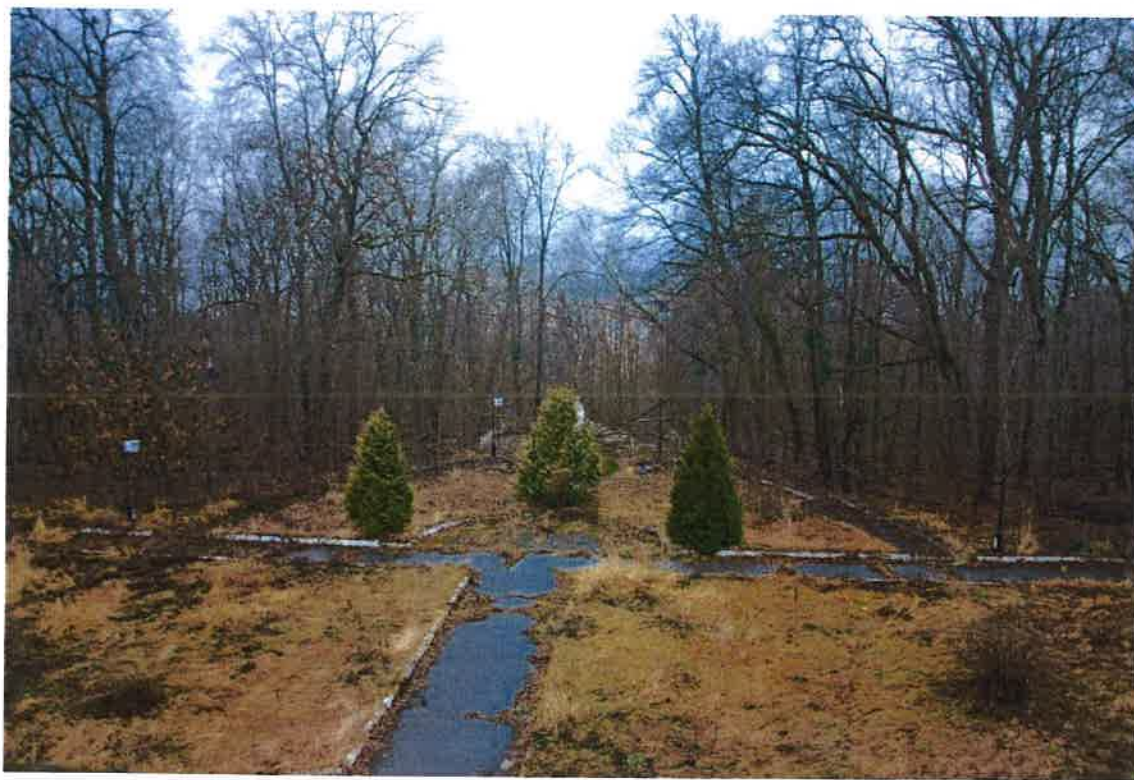
4. Состояние территории Объекта (включая ограждения, малые архитектурные формы, зеленые насаждения и иные элементы благоустройства): главный дом расположен в середине усадебного парка, на оси центральной аллеи, спускающейся от проезжей дороги к берегу Оки и проходящей через поперечную ось симметрии здания. Парковые дорожки заасфальтированы, асфальт постепенно разрушается. Парк требует санации зелёных насаждений и расчистки от поваленных деревьев.

44. Парковая аллея. Вид от главного дома в сторону берега Оки.
